MÄLARDALENS
BRAND- OCH RÄDDNINGSFÖRBUND

UNDERSÖKNINGSPROTOKOLL
BRANDUTREDNING

Datum
2010-08-20
Handläggare
FC
Dnr
2010/398-MBR-197

Brand i imkanal, Puddelugns-gatan [REDACTED], Västerås, 2010-08-16,

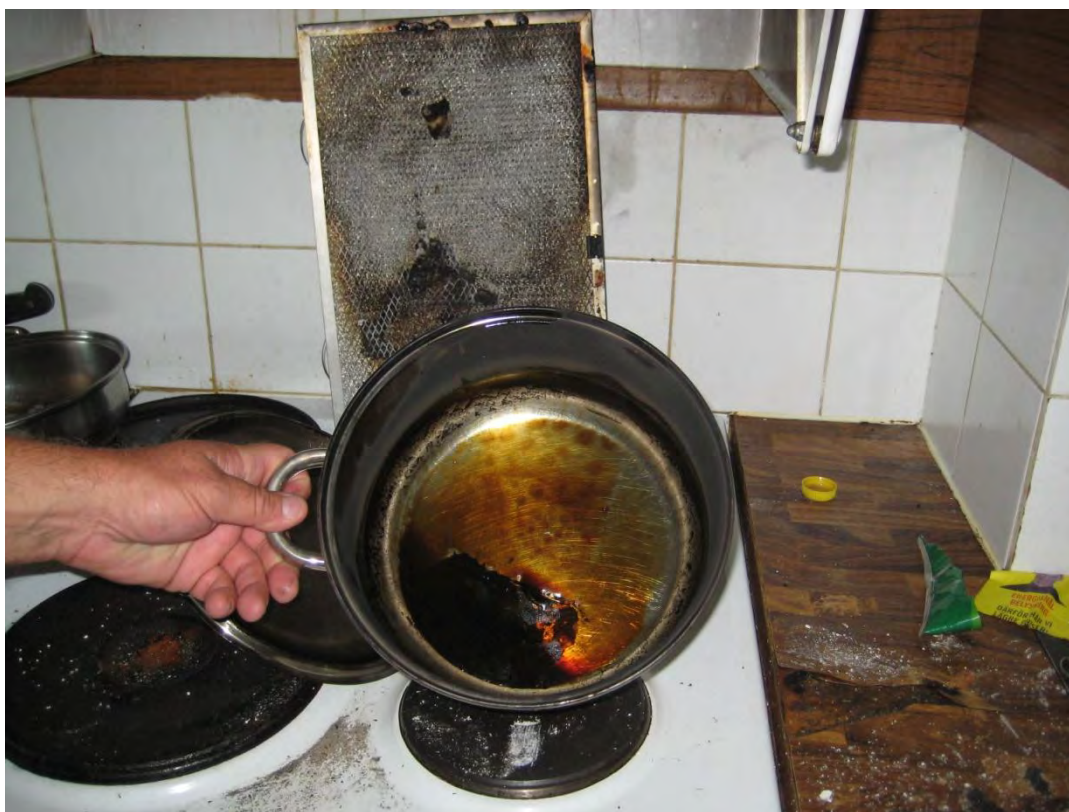
Vid brandplatsundersökningen påträffades en kastrull med bränd olja i botten. Det har brunnit intensivt i kryddskåpet över spiskåpan och bränt hål i inklädnaden kring anslutningsslangen.

Bränd olja i kastrull.

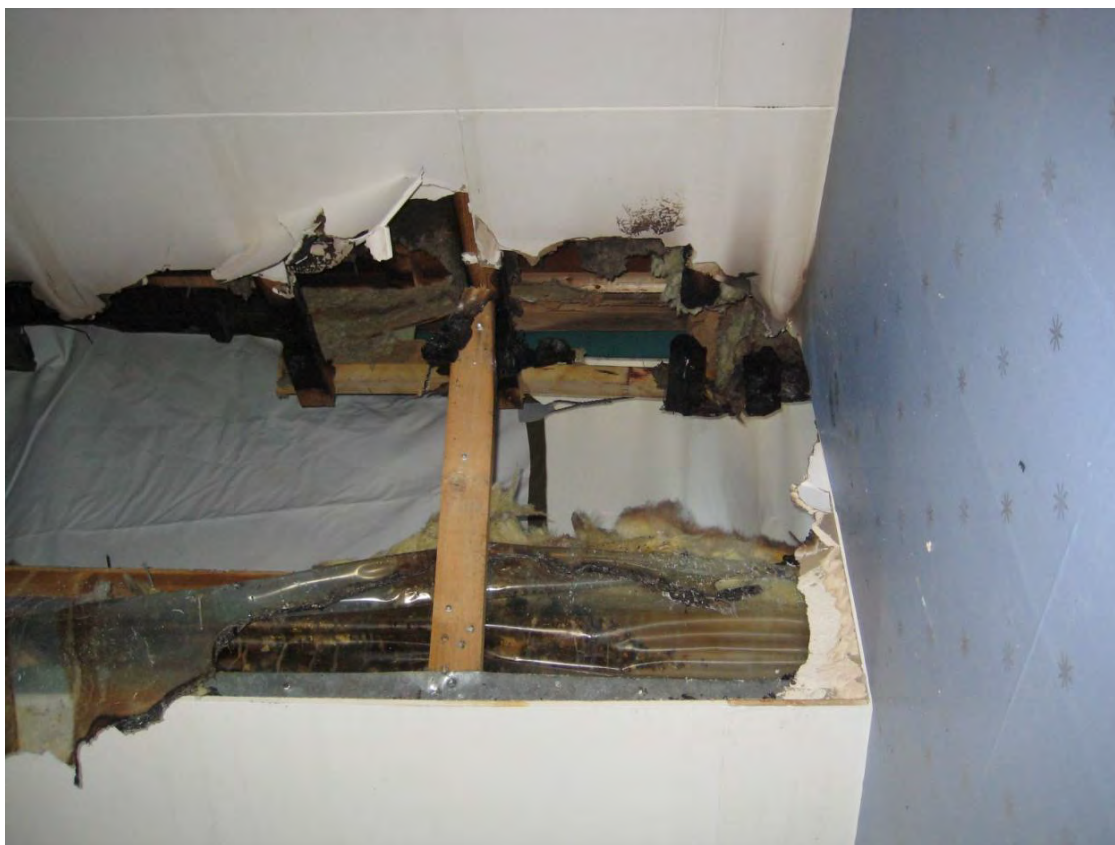
Del av vägganslutningen mellan de två taknivåerna i sovrum, våning 4.

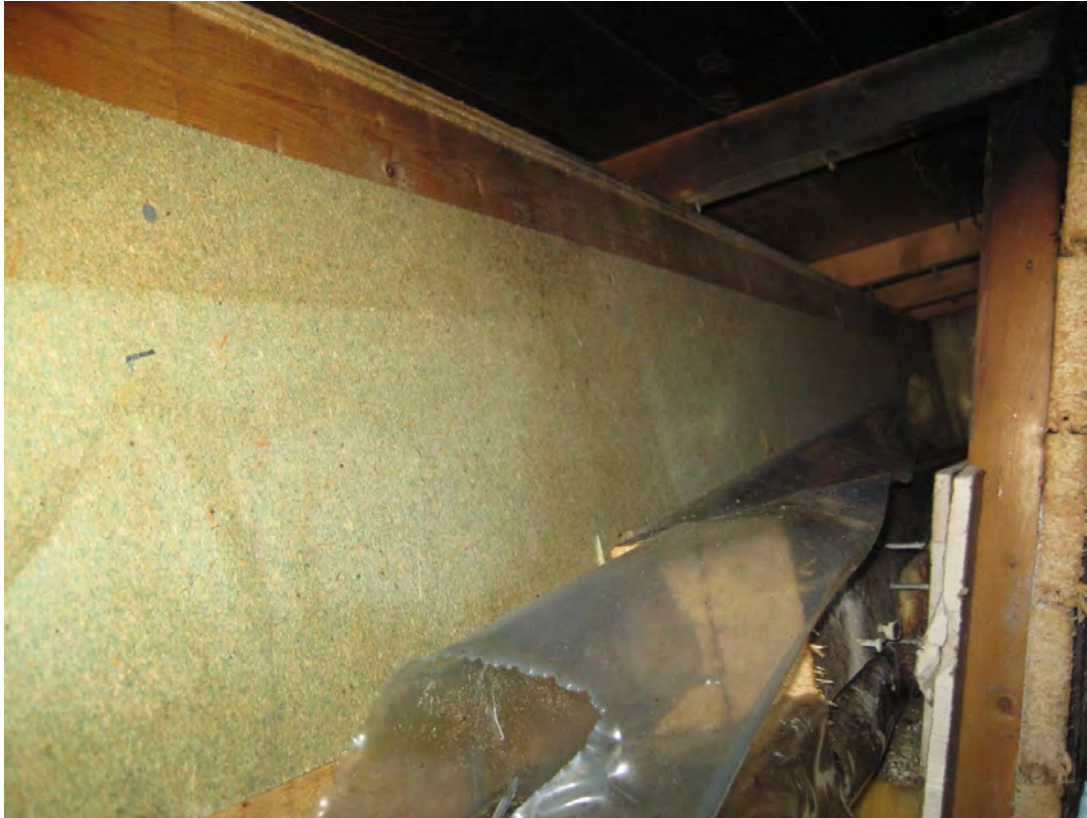
Takfotsventilationen utgörs av luftade utrymmen under råsponten i taket samt mellan beklädnadsskivan och råsponten i vägganslutningen. Enligt den sektionsritning utredaren fått tillgång till är det luftade utrymmet vid vägganslutningen 45 mm, men i verkligheten är detta utrymme betydligt mycket större. Enligt ritningen ska beklädnadsskivan på vardera sida av isoleringen vara av gips men i verkligheten är beklädnadsskivan på den ”kalla sidan” en spånskiva. På reglarna mot råsponten sitter däremot dubbla gipsskivor, se bilden nedan.

Bilden visar en oskadad del av vägganslutningen mellan de två taknivåerna. Notera det stora utrymmet mellan råsponten och beklädnadsskivan samt plastfolie på den "kalla sidan".

Vägganslutningen är inte heller korrekt utformad eftersom gipsskivorna på den kalla sidan sitter på fel ställe. Vägganslutningen har därmed ett för lågt brandmotstånd. Konstruktionsritningen anger att vägganslutningen skulle utföras med två gipsskivor, en på vardera sida om isoleringen (13 + 9 mm). Istället för 9 mm gipsskiva sitter det en spånskiva på den ”kalla sidan” av isoleringen och dubbla gipsskivor på regeln mot vilken råsponten är monterad. De dubbla gipsskivorna fyller ingen brandavskiljande funktion där de monterats. Vägganslutningen uppnår därför inte tillräcklig brandmotståndstid. Detta är förklaringen till varför genombränningen i hallväggen inträffade.

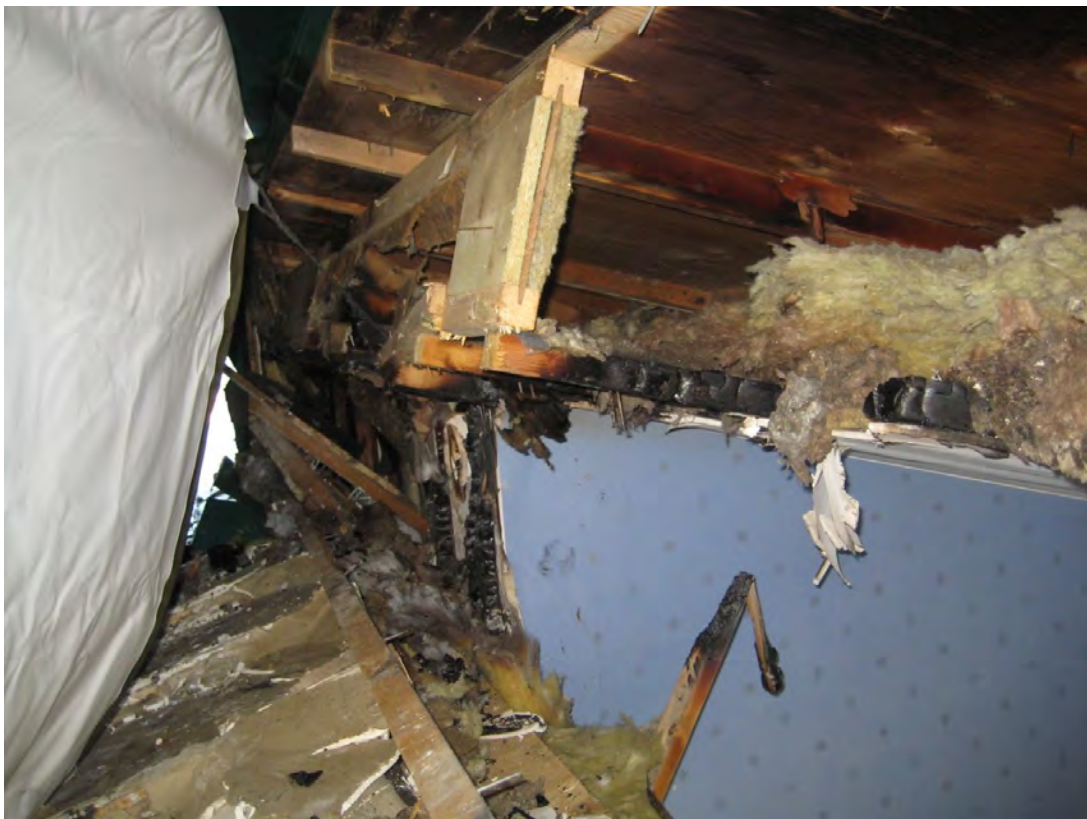
Bilden visar sektion av yttertaksstrukturen med lättbalk, typ H-balk, som utgör del av vägganslutning mellan de två taknivåerna.

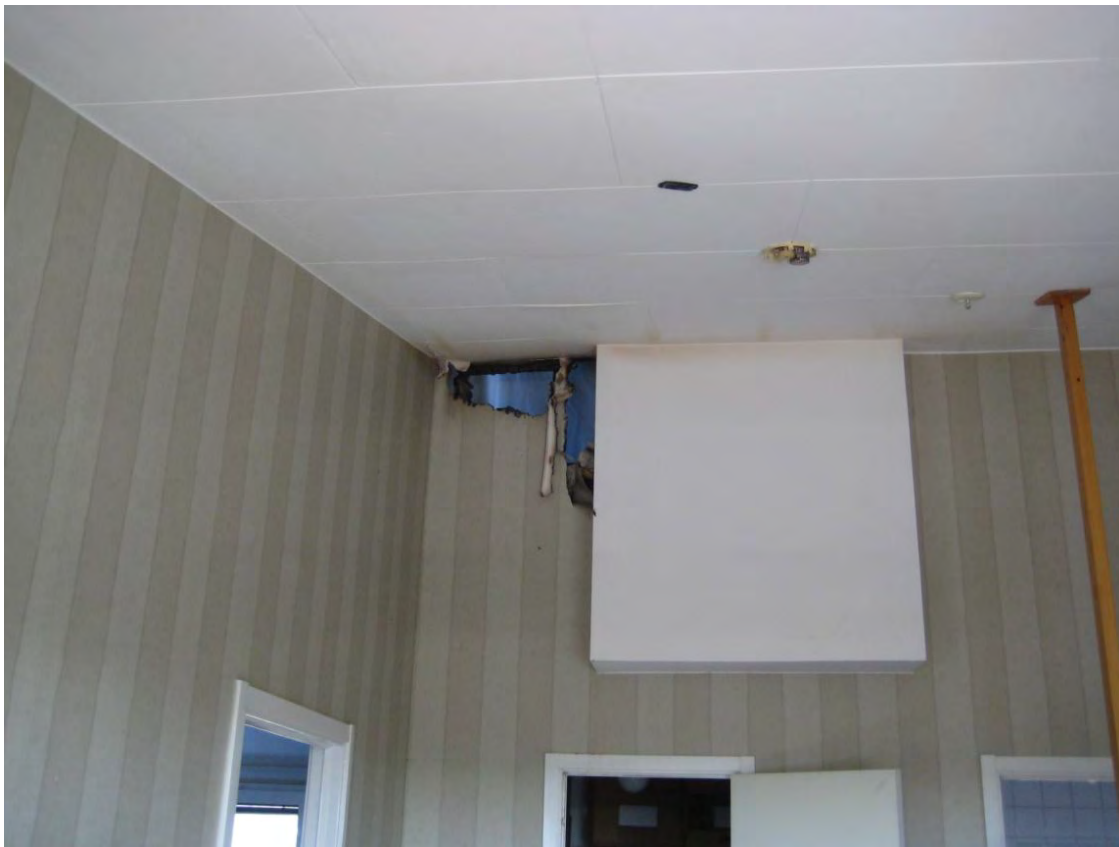
Branden har brutit igenom ytterväggen från det utvändiga luftade utrymmet tillbaka in i den branddrabbade lägenheten.

Bilden visar genombränning från utvändigt luftat utrymme, hall våning 4 tr.

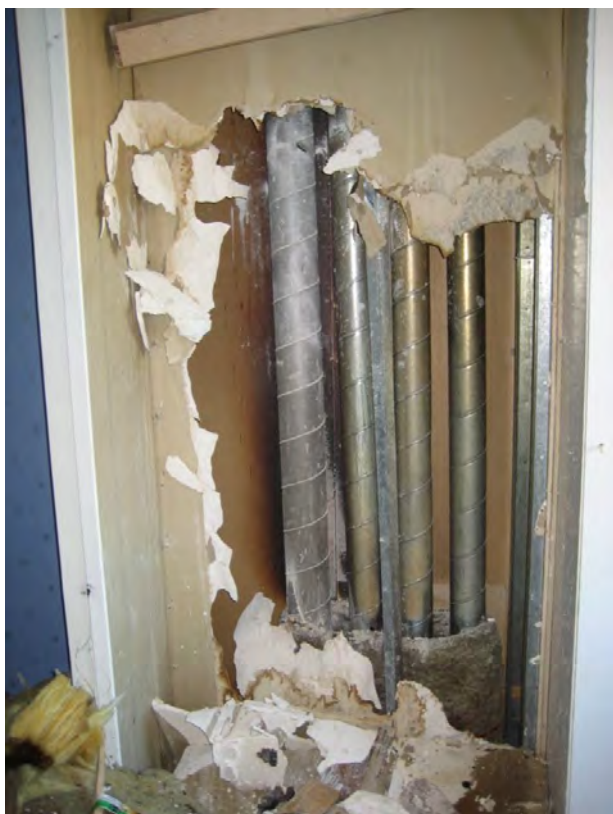
I schaktet, som finns i det nordvästra sovrummet på våning 4, är den bakre schaktväggen kraftigt värmepåverkad.

Frilagt schakt i sovrum, plan 4. På bilden syns imkanalen till vänster och frånluftskanalerna till höger samt den gemensamma brandisoleringsmattan mot bjälklagsgenomföringen.

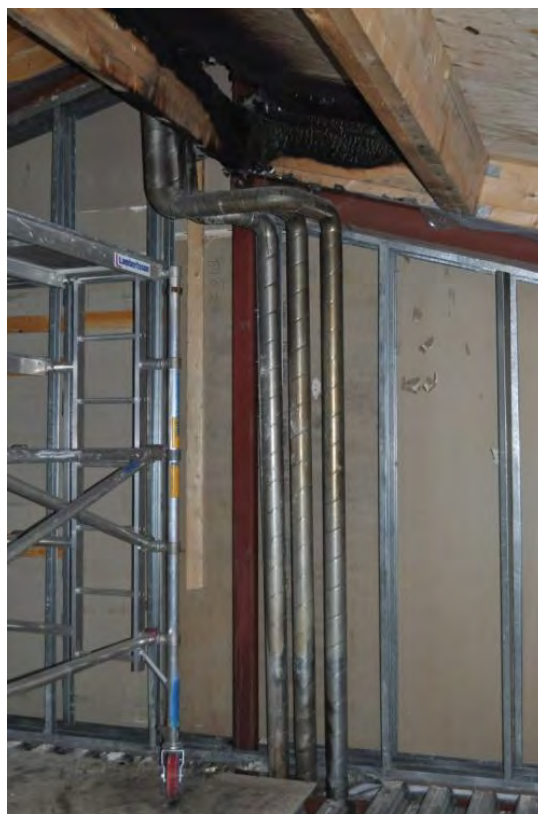
Frilagda kanaler efter rivningsarbete. Imkanalen har kapats och syns därför inte i bild.

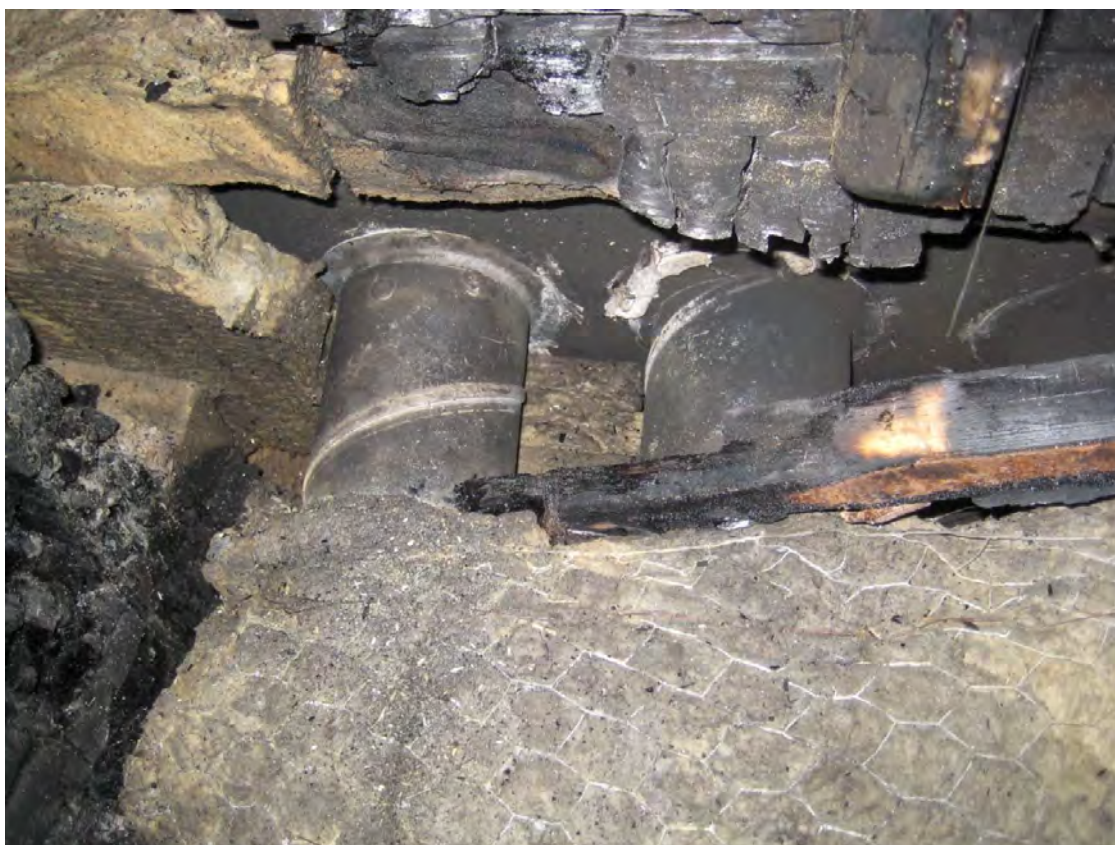
Vid brandplatsundersökningen kunde det konstateras att isolering helt saknades kring kanalerna vid kanalanslutningen. Eftersom kanalerna är sotiga är det inte troligt att isoleringen har slitits bort i samband med släckningsarbetet. Djupa brandskador har uppstått på reglarna och råsponten i taket vid kanalanslutningen.

Kanalanslutning mot gemensam samlingskanal. I bildens överkant syns de oisolerade kanalerna och resterna efter råsponten som antänts.

Att i efterhand åtgärda dessa byggnadstekniska brandkyddsbrister kan vara svårt. Förmodligen kommer åtgärden att medför stora kostnader. Eftersom det finns brister i den brandavskiljande konstruktionen anser brandutredaren att det är nödvändigt att åtgärder vidtas. Därför bör fastighetägaren kontrollera och i förekommande fall ändra utförandet hos samtliga aktuella tillbyggnader avseende brandisolering kring ventilationskanaler.

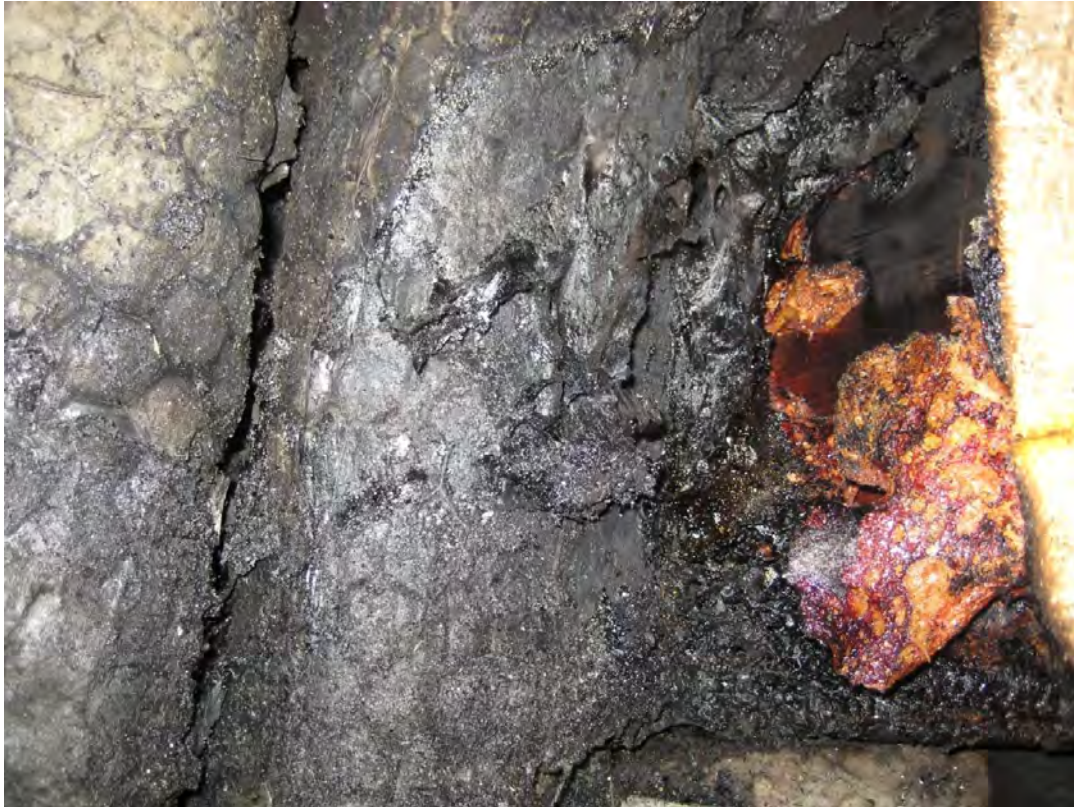
Vid brandplatsundersökningen påträffades rester efter smält fogsium vid den oisolerade kanalanslutningen.

Till vänster i bild syns de isolerade kanalerna. Till höger i bild syns rester efter fogskum som smält.

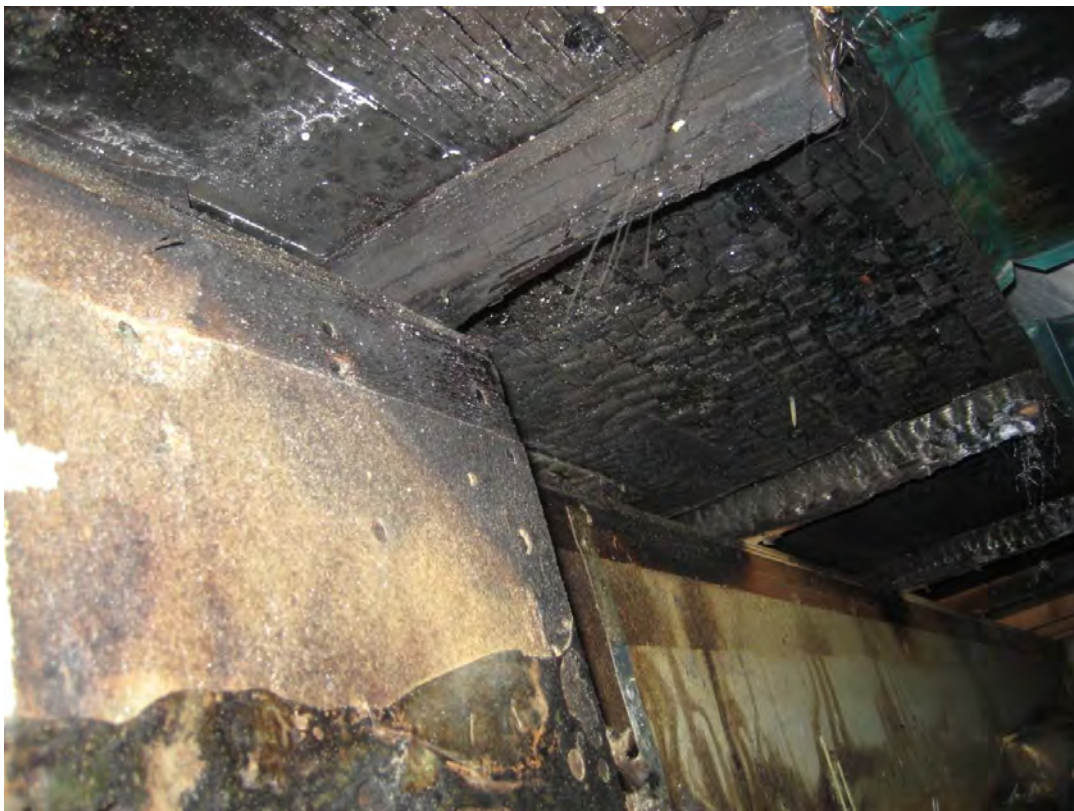
Brandskadad takdel och del av vägganslutning.

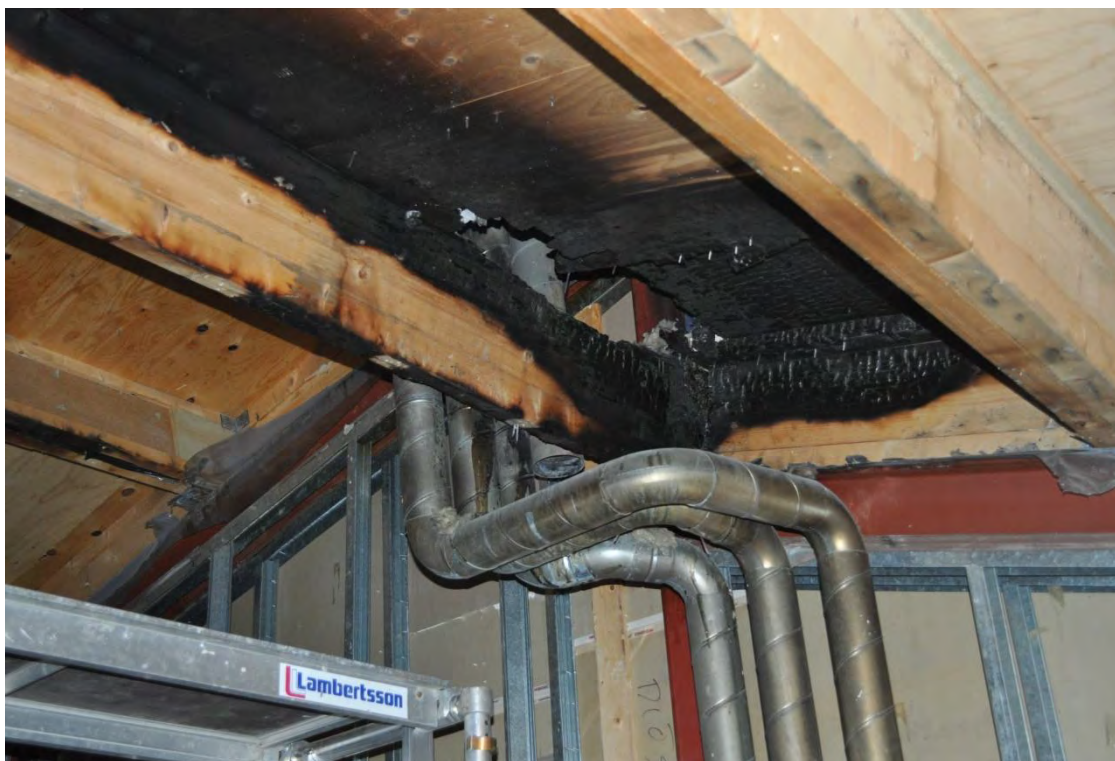
Brandplatsundersökning utfördes vid två tillfällen. Vid det andra tillfället⁴ hade rivningsarbetet slutförts. Alla innerväggar samt beklädnad på golv och tak hade då avlägsnats. De brandskadade konstruktionsdelarna kunde då tydligt dokumenteras. Djupa brandskador har uppstått i yttertakens undersidor och i den bärande limträbalken som utgör det lägre pulpettakets bärlina vid dess taknock. Delar av det nedre yttertaket har brunnit upp.

Brandskadad balk och skador i yttertak.

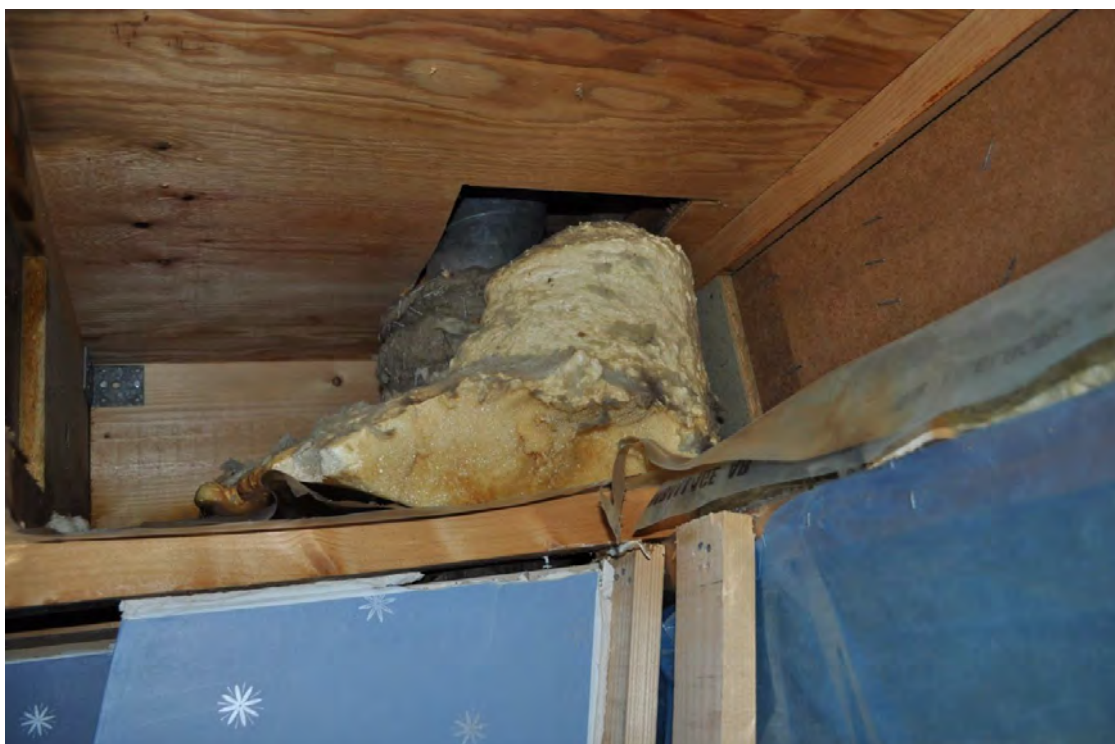
I det nordöstra sovrummet finns ett schakt med en imkanal från en angränsande lägenhet. När innertaket hade monterats ner var takgenomföringen frilagd. Det kunde då konstateras att brandisolering saknas vid yttertaks genomföringen och att otätheter mot innertaket har tätats med fogsikum. Skyddsavstånd till brännbart material (beklädnadsskiva) är mindre än 30 mm.

Kanalgenomföring genom inner- respektive yttertak. Fotot, som är taget i det nordöstra sovrummet, visar en frilagd del av schaktet kring imkanal från en angränsande lägenhet.

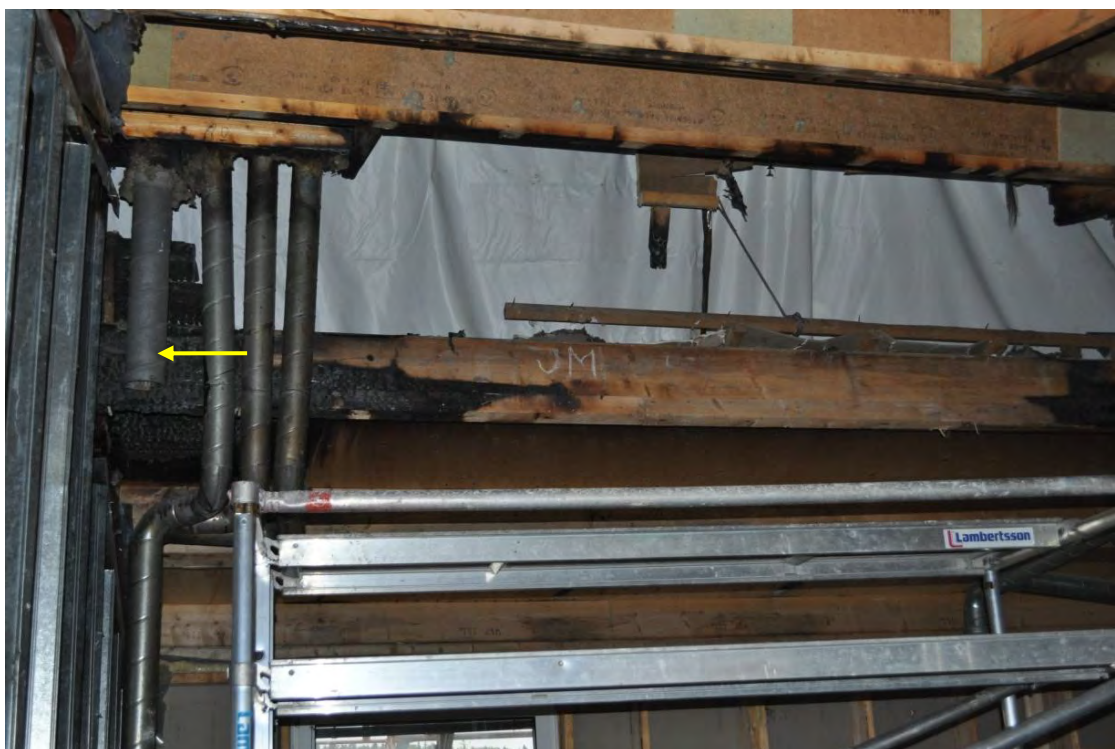
Brandskadad balk och frilagda ventilationskanaler, vy mot norr. Pilen visar den avkapade imkanalen.

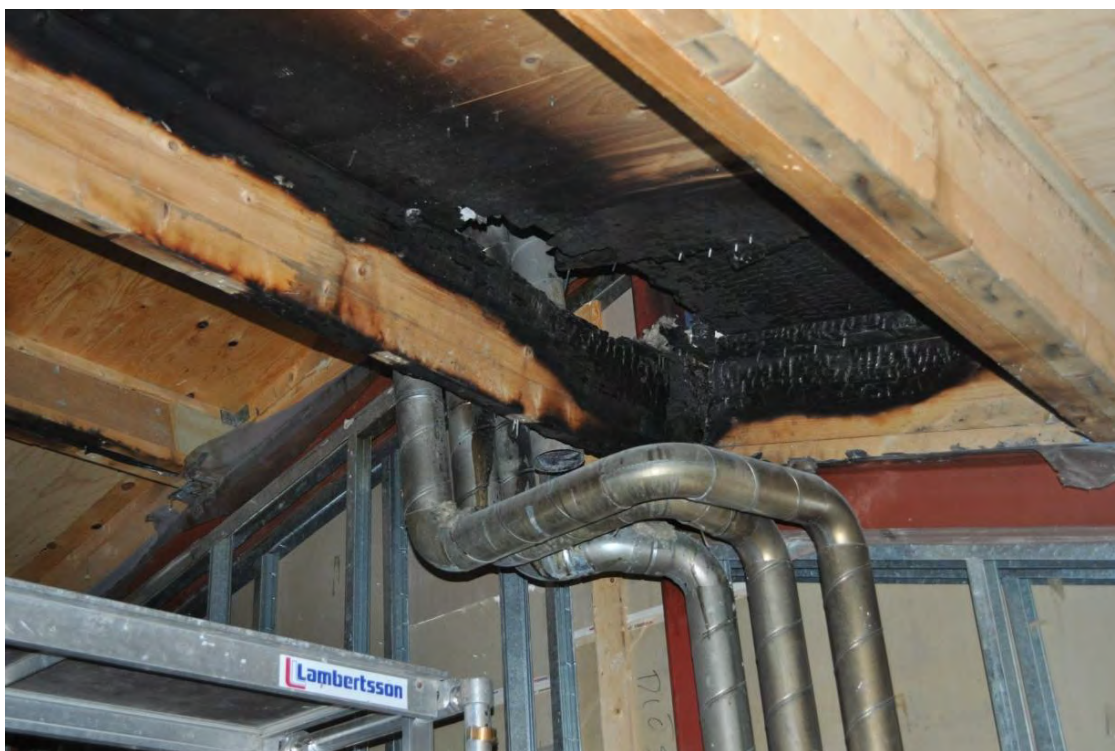
Brandskadad balk och brandskador i yttertak, vy mot sydväst.

En rimlig slutsats är att fogsikummet kring den heta oisolerade delen av imkanalen smält, runnit ner och bildat en pöl på innertakets ovansida. Det smälta fogsikummet antändes av värmen från den heta imkanalen. I detta utrymme utvecklades branden snabbt.

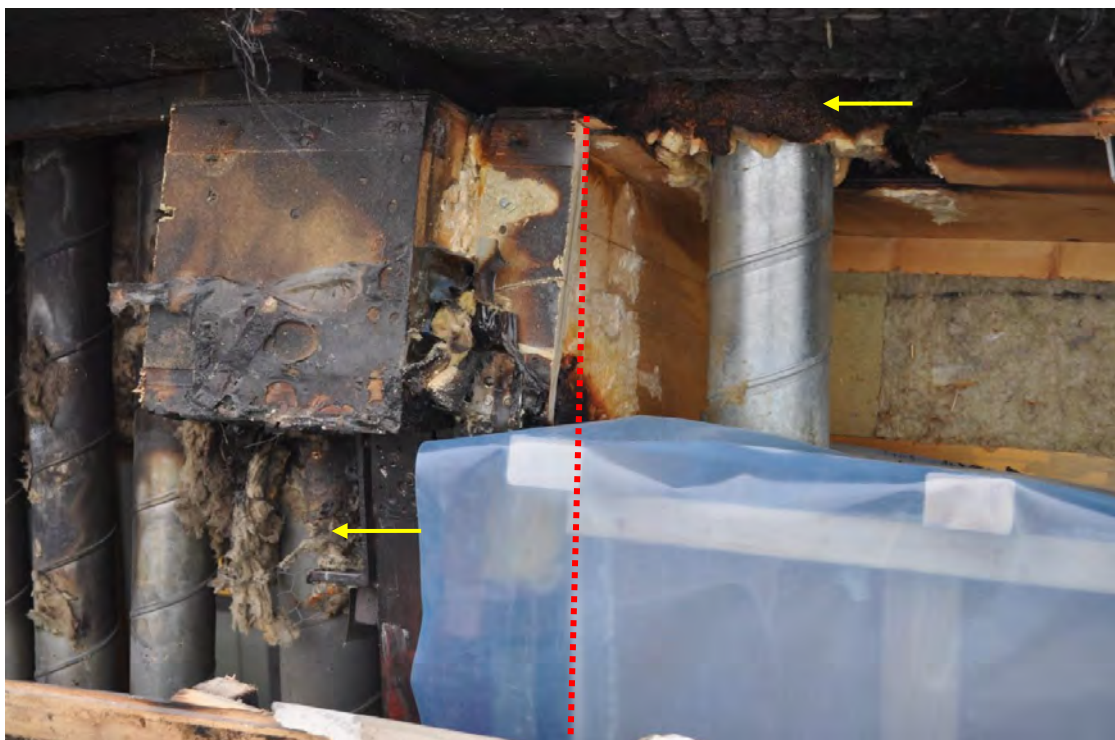
Pilen till vänster visar den brandpåverkade imkanalen. Till höger i bild syns imkanal från annan brandcell. Konstruktionen är delvis återställd (nya reglar, ny byggplast). Punktstreckad linje visar brandcellsgräns. Pilen till höger visar fogskum mot ickebrandpåverad imkanal i annan brandcell.

Vid platsbesöket studerades särskilt om det fanns någon avskiljning i brandcellsgränsen mellan de angränsande lägenheterna. En sådan horisontell avskiljning finns men är inte korrekt utförd eftersom brandspridning kunde ske i det luftade utrymmet mot råsponten. Mycket tyder på att byggnaden i denna del är utförd med bristande avskiljning mellan de olika brandcellerna.

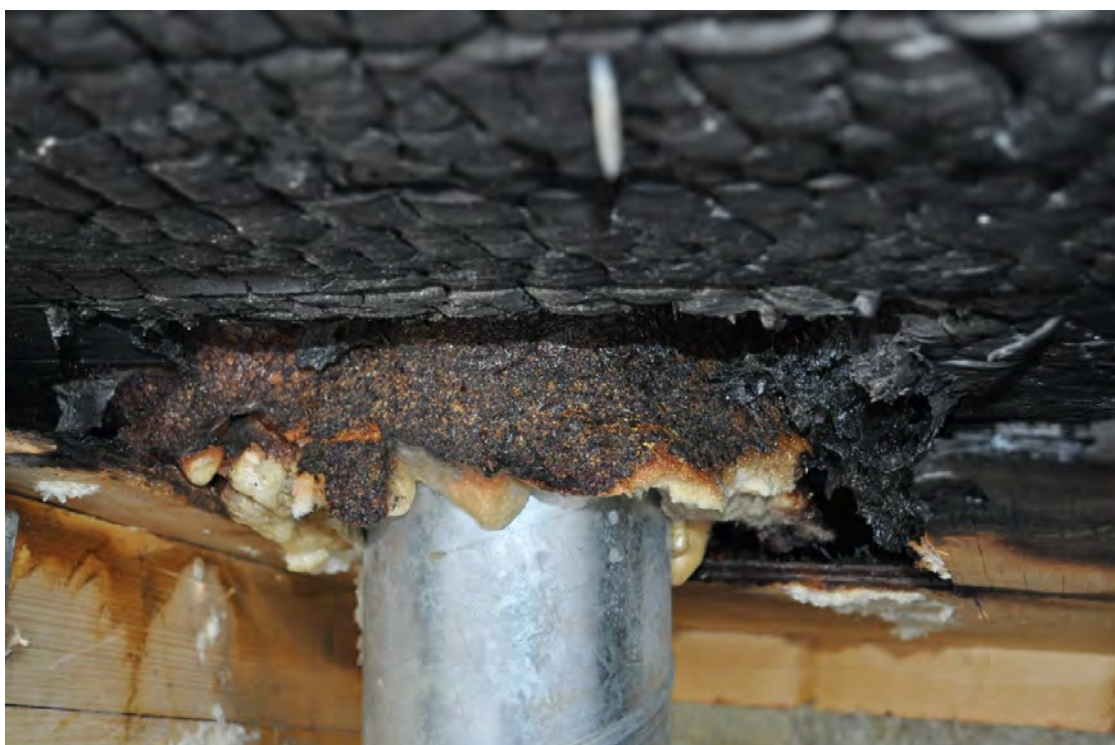
Fogskum som smält pga yttre värmepåverkan. Notera även brandskadorna i yttertakets undersida tillhörande en annan brandcell än startutrymmet.
