# MÄLARDALENS BRAND- OCH RÄDDNINGSFÖRBUND

## UTREDNINGSRAPPORT OLYCKSUTREDNING - BRAND

Datum  
2010-06-10  
Handläggare  
TT  
Dnr  
2010/323-MBR-197

### Brand på Önsta skolan 2011-03-28 i Västerås

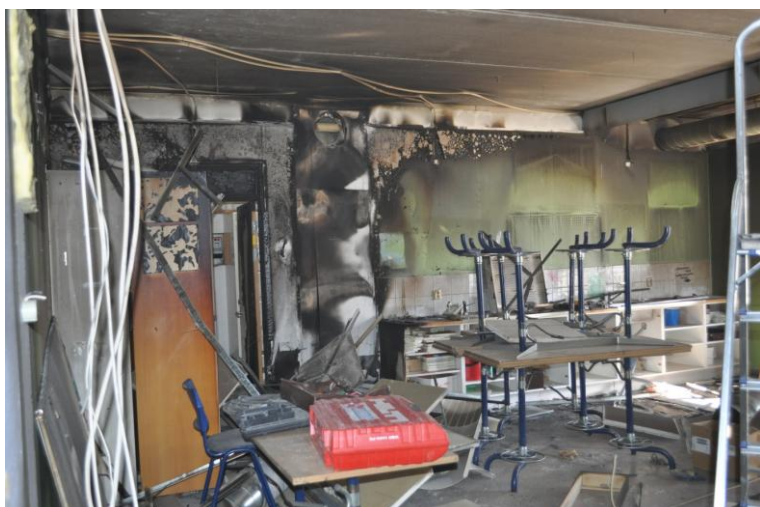
Kraftiga brand- och rökskador i klassrummet där branden startat. Rökskador till närliggande lokaler och röklukt i flera plan av den norra delen av skolbyggnaden. Inga personskador.

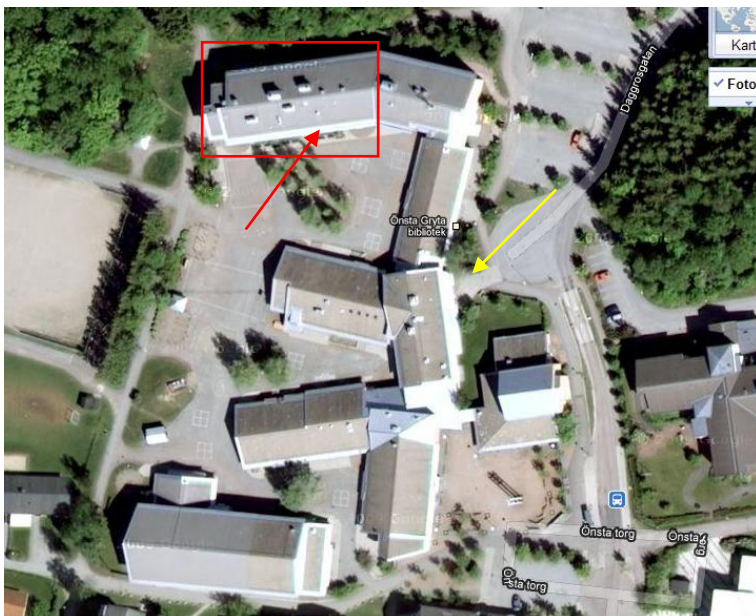
Den del av skolan där automatlarmet utlöstes pga av branden, pil markerar startutrymmet. Gul pil markerar centralapparatsens placering. Hit åkte även första styrkan.

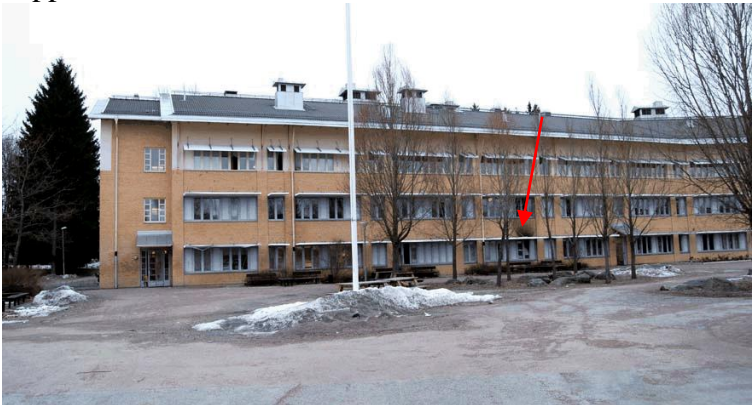
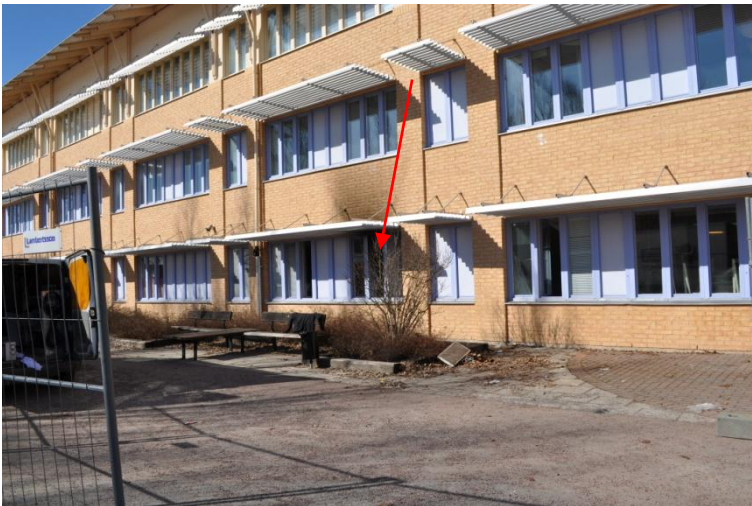
Skolbyggnad med startutrymmet markerat centralt på våning ett vilket är bottenvåningen.

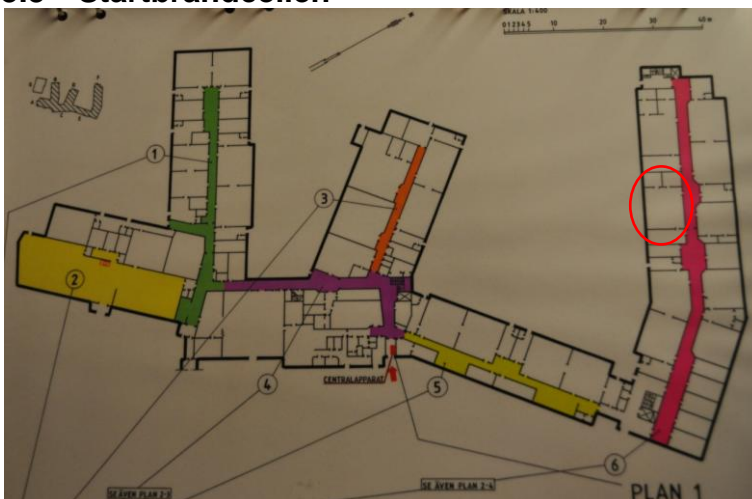
Orienteringsritning<sup>1</sup> över skolan med startutrymmet inringat av röd cirkel.

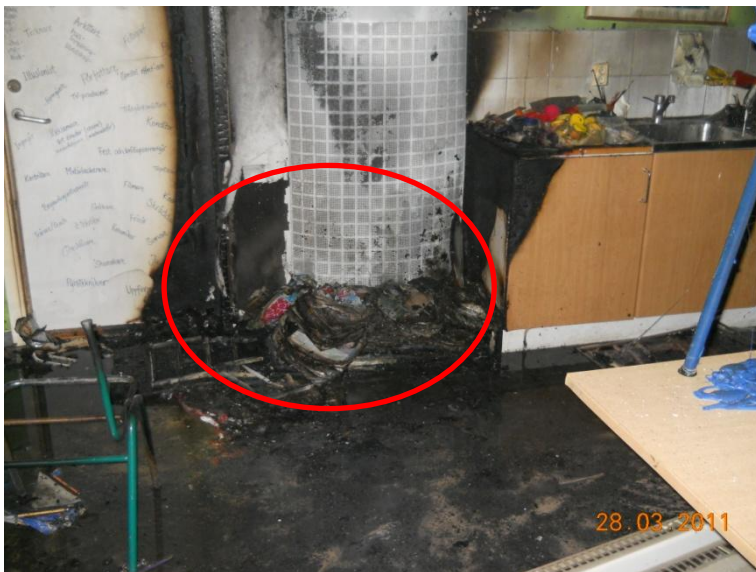
Primärområde

Primärbrandområde är vid en bok/pappershög vid den ena kortväggen i klassrummet.

Branden är troligtvis anlagd i en papperskorg som spridit branden vidare till böcker/tidningar på en hylla som enligt polisutredningen har stått på den aktuella platsen.
