Erfarenheter från Glödbrand, Lantmännen, Falkenberg 2011-01-31

På måndagskvällen den 31 januari konstaterades en brand i en fodersilo hos Lantmännen i Falkenberg. Efter att ha intererat med kvävgas, genom på platsen tillverkade lansar samt genom toppfyllning, kunde silon framgångsrikt tömmas under torsdagen samma vecka.

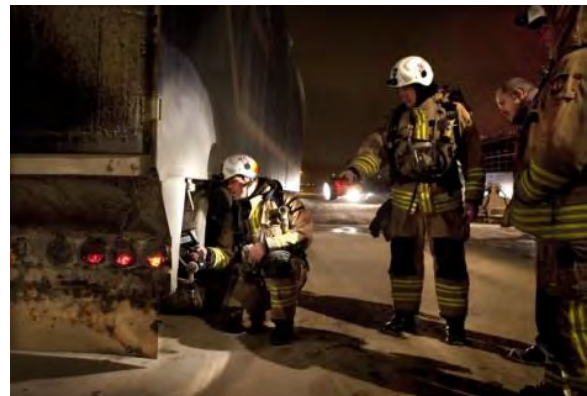
Figur 2 - Värmekontroll. "Fortfarande varmt bland kablarna", konstaterar Torbjörn Svensson som mäter temperaturen med en värmekamera.

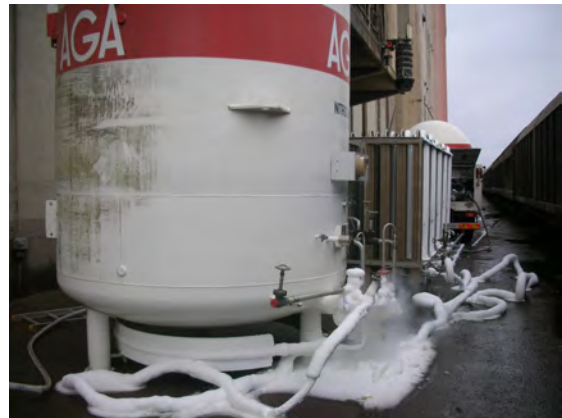
Figur 3 – Kvävgasinstallation för inertering

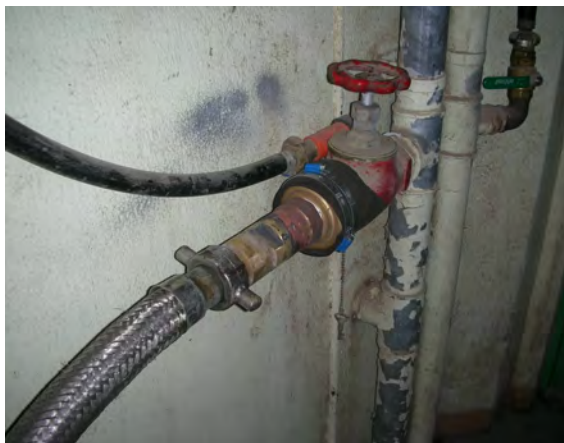
Figur 4 – Anslutning till stigarledning. Användes för inertering/toppfyllning i väntan på lansarna.

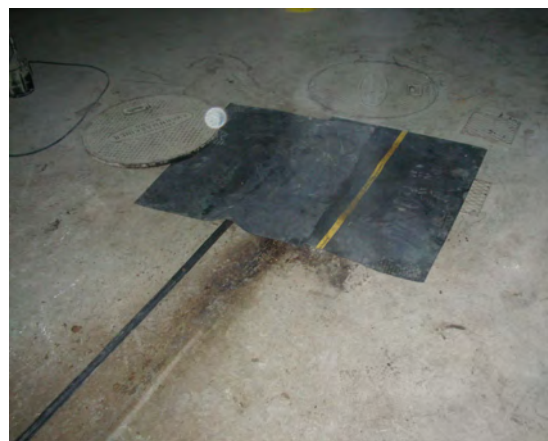
Figur 5 – Toppen av silon täcktes med gummimatta

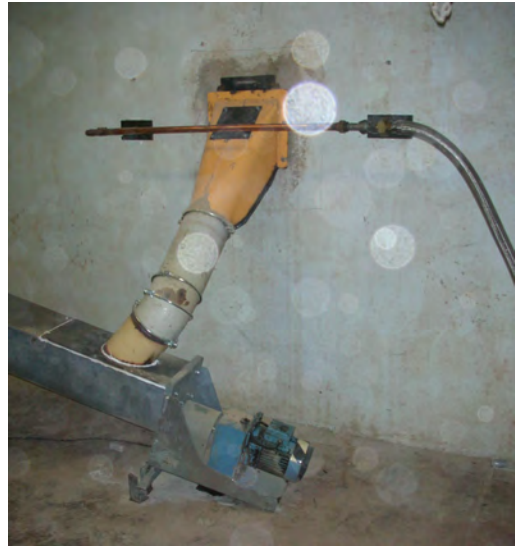
Figur 6 – lansarna samt monterad skruv och alternativ transportör

Tömningsarbetet påbörjas vid lunchtid efter olika förberedelser, bl.a. säkerställd tillgång till släckvatten. Första alternativet som provades var att öppna luckan vid lansarna för att sedan, med en skruv, föra ut fodret via en tillfällig transportör till en lossningsficka utomhus. Detta gav inget resultat, troligtvis på grund av "fel" fallvinkel och allt för packat material.

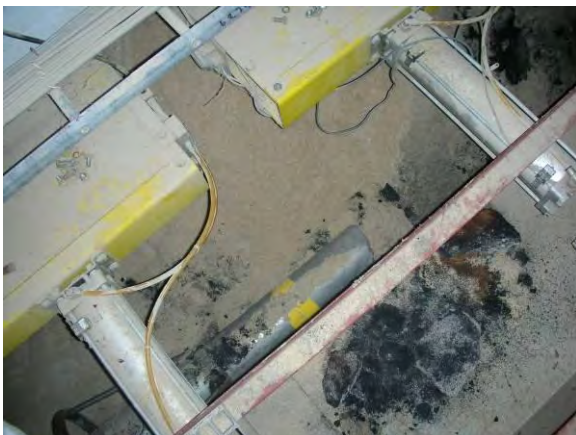
Figur 8 – Bild från tömning där kalla glödrester syns.

Eftersom brandpåverkat material påförts i toppen av silon och en approximerad nedåtgående brinnhastighet på 5 cm/timme (rapport från SP) uppskattades att det skulle gå att tömma en stor del opåverkat material från nedre delen av silon. Det visade sig dock att man redan i inledningskedet fick ut brandpåverkat material. Trots att silon ansågs som relativt tät fanns därför troligtvis en betydande genomströmning av syre. Tömningsarbetet flöt på utan komplikationer eller avbrott och pågick fram till tiotiden på kvällen.

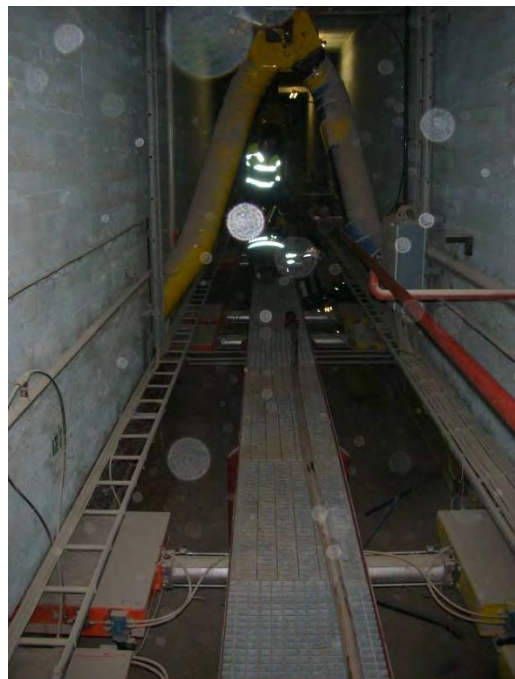
Istället provades att öppna i botten vid det normala tömningsstället och tömma ut fodret direkt på mark, utan att använda transportör. Därifrån togs materialet om hand om av sugbil direkt, vilket fungerade mycket bra.

Figur 7 – utrymmet vid botten av silon där materialet togs ut (alternativ 2)

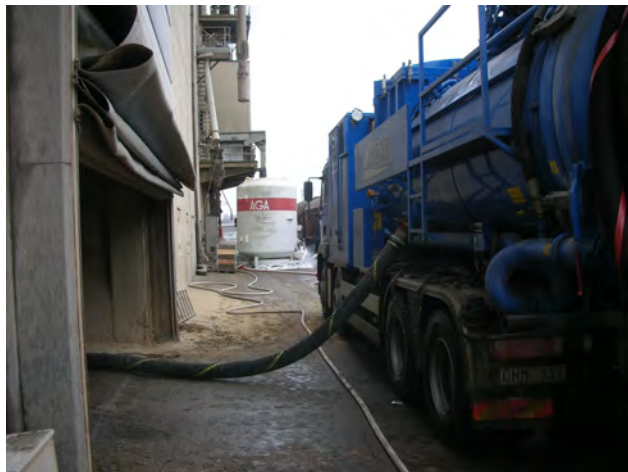
Figur 8 – Tömning med hjälp av sugbil

- Användande av vaccum sugbil fungerade mycket bra.
- Säkerställa att silon är tätad så lång det är möjligt och att det ej finns någon förbindelse mellan närliggande silos. Och om möjligt tömma närliggande silos.
