Forskning åter till nytta vid silobrand i Jönköping

Erfarenheterna från forskningen kring släckning av silor har återigen visat sig värdefull. Denna gång vid en brand i en träpulversilo hos Jönköpings Energi. Nedan ges en kort resumé av händelseförloppet samt några bilder från insatsen.

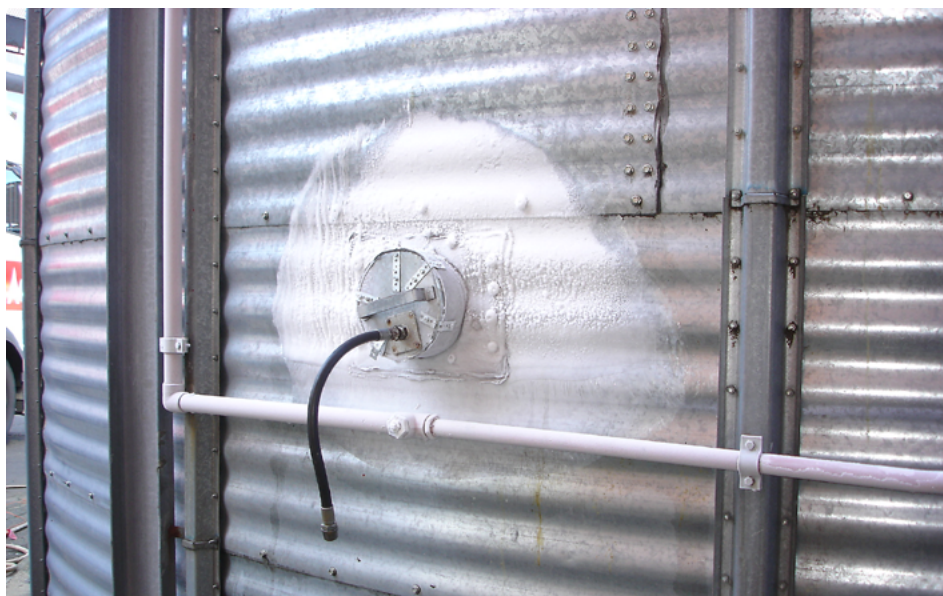
Det bildades is i rörsystemet till det fasta koldioxidssystemet samt inne i träpulvret.

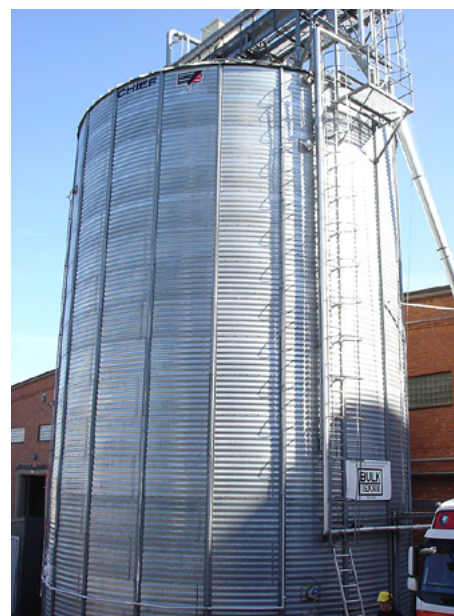
Den brandutsatta träpulversilon.

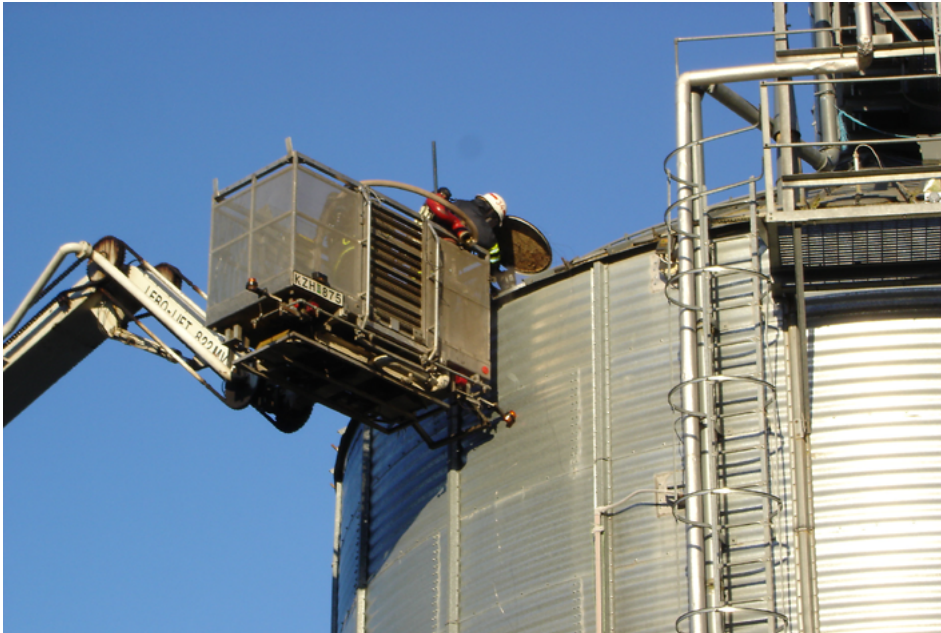
Räddningstjänsten sökte regelbundet efter glödhårdar på ytan av träpelletsen med en IR-kamera.
