Stora olyckor

Brand i kemikaliefabrik i Memmingen, Tyskland

1997 Räddningsverket, Karlstad
Räddningstjänstavdelningen
ISBN 91-88890-78-3

Sökord Erfarenheter, stora olyckor, kemikaliefabrik, kemikaliebrand, släckvatten		
ISBN 91-88890-78-3	Antal sidor 23	Datum 1997-05-30

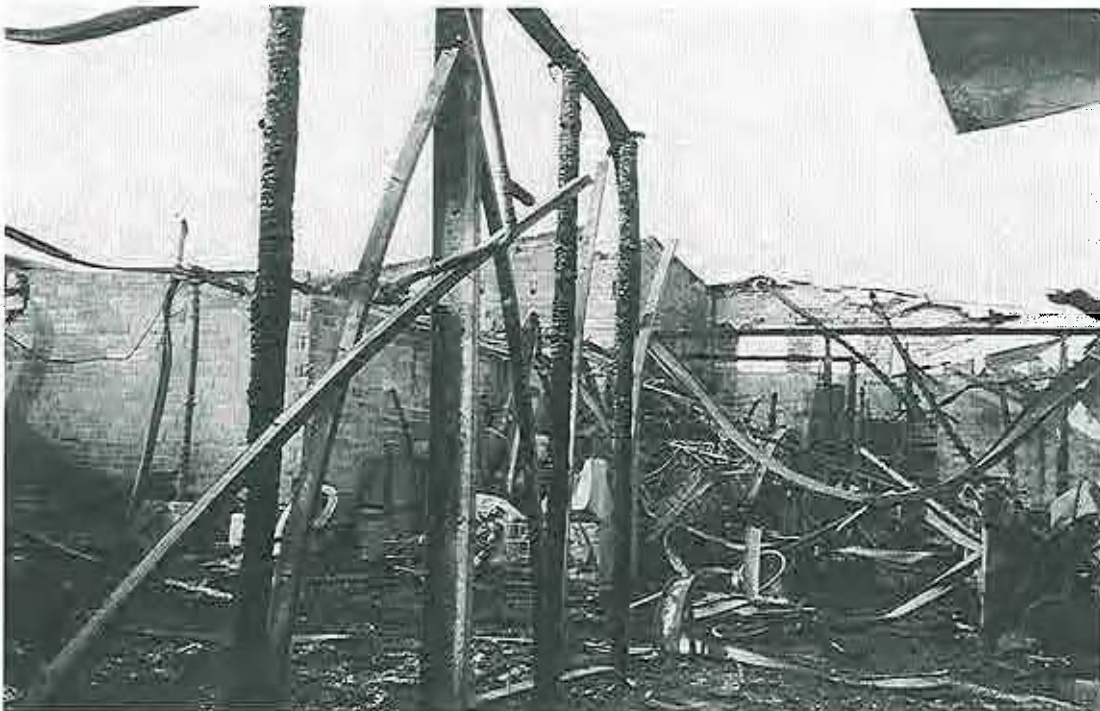
Byggnadens bärande konstruktion samt den stora förekomsten av kemikalier är faktorer som påverkar beslutet om att brandbekämpningen ska ske från utsidan. På grund av att de bärande konstruktionerna ej är skyddade mot brand rasar takkonstruktionen ner i ett tidigt skede. Detta bidrar till en bra brandgasventilation och möjligheterna att hålla angivna brandbegränsningslinjer ökar. Den nedrasade brännbara takkonstruktionen tillför branden mycket brännbart material samt hindrar brandpersonalens vattenstrålar att komma åt branden.

Fig. 4: Byggnaden är totalskadad
