ANLEDNING TILL UNDERSÖKNINGEN

Brand i renrum vid elektronikindustri.

UNDERSÖKNINGEN UTFÖRD AV

Sven-Eric Lindberg (SG), Räddningstjänsten.

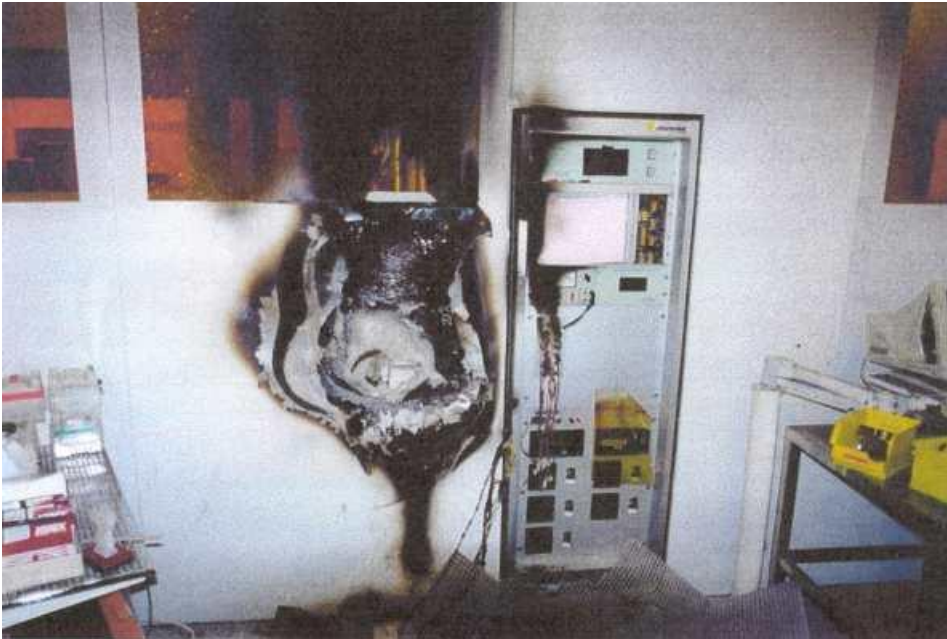
Branden började i en testutrustning där man höjer och sänker temperaturen på kiselskivor för att se om dessa klarar temperaturskillnaderna. Brandens värmeutveckling var relativt stor då den aluminiumvägg som var närmast brandhärden smälte. Men genom ett föredömligt ingripande av personalen på plats så kunde branden begränsas. Hade ingen släckning skett av personal på plats utan att den hade fått utveckla sig tills räddningstjänsten kom till platsen hade skadorna blivit betydligt större.

Branden har orsakats av något tekniskt fel på utrustningen.

Platsen där utrustningen som branden startade i var placerad.

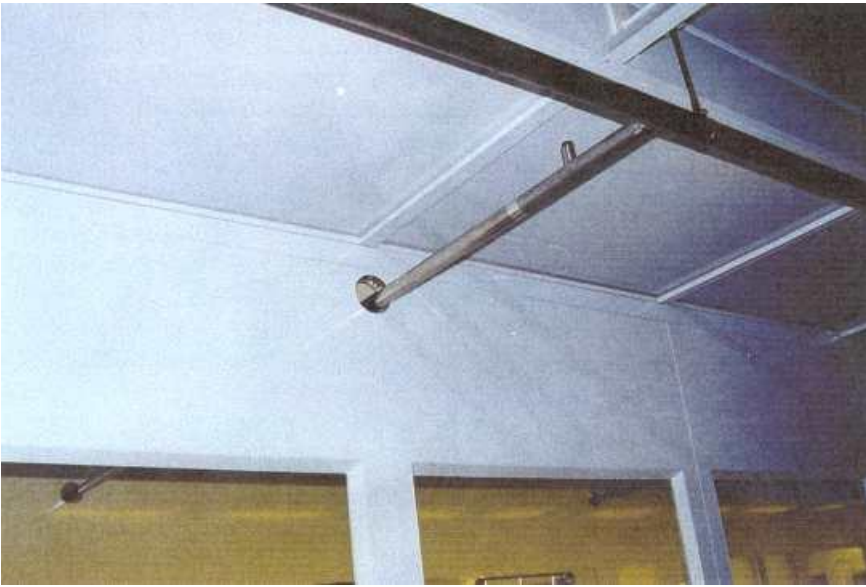
I lokalerna pågick installation av sprinklers. De hål som var tagna i väggarna för rör genomföringarna gjorde att rök och sot spred sig till de andra fingrarna i zonen. Detta på grund av att ventilationen slogs av men ej ventilationen till ugnarna som gjorde att röken sögs åt det hållet.
