ANLEDNING TILL UNDERSÖKNINGEN

Brand i yttertaket på mindre villa, torsdag xx-xx-xx, larm kl. 17.43.

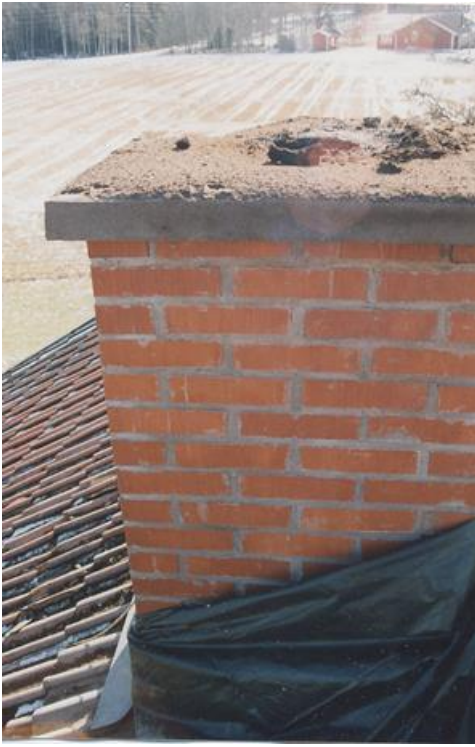
Eftersom ingen var hemma vid undersökningstillfället hade jag inte tillträde till byggnaden utan kunde bara göra en utvändig besiktning. Jag tog heller inte bort de presenningar som lagts på taket för att förhindra följdskador på fastigheten. Dock observerade jag att det låg massor av sot och oförbränt flis i dalarna på tegeltaket och i hängrännorna. Det verkar som om det har kommit upp genom skorstenen. Har det varit dålig förbränning i pannan?

Enligt uppgift från skorstensfejarmästare NN som utfört provtryckning av skorstenen är den utförd av Isokem-massa i hela sin sträckning från pannan i källaren och upp på vinden. Strax under yttertaket finns en platta på vilken det vilar en skorsten av murat tegel. I samband med provtryckningen upptäcktes en spricka i Isokem-massan på vinden där rökgaser kunde tränga ut. Enligt skorstensfejarmästarens bedömning har branden startat genom att värme och heta gaser trängt ut genom denna spricka. Han hade också uppmärksammat att det fanns sot och oförbränd flis på taket, men bedömde inte att branden hade startat på grund av att taket blivit antänt av gnistor som kommit upp genom skorstenen.
