## **ANLEDNING TILL UNDERSÖKNINGEN**

Brand i maskin för vaxbeläggning på träskivor, torsdag xx-xx-xx, larm kl. 17.22. Maskinen blev helt förstörd. Dessutom uppstod värme- och sotskador i den ca 25 x 60 meter stora lokalen samt på en stor mängd hel- eller halvfabrikat.

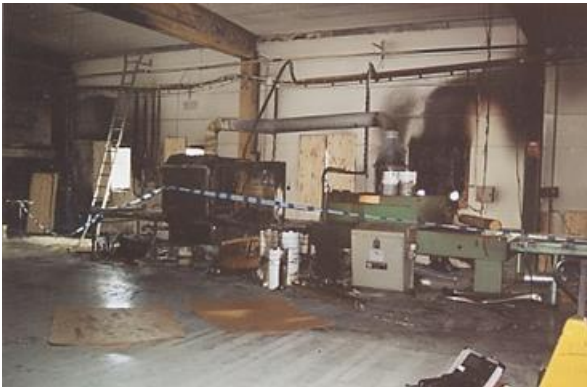
Branden i ytbehandlingsmaskinen har varit omfattande. Låga brandskador finns vid sprutlackeringsdelen, torkugnen och de intilliggande rullbanden. Det finns också låga brandskador mellan maskinen och ytterväggen och längs ytterväggen hela vägen fram till sprutboxen vilken också är svårt bränd (se markeringen av brännskadorna på skissen). Fyra fönster är krossade av branden, de är också markerade på skissen. Det västra av dessa visar spår av att ha varit utsatt för kraftigast värme från utsidan, de övriga har påverkats av värme inifrån och utåt.

Av skadebilden framgår tydligt att branden i maskinen har utgått från sprutlackerings lägre del och sedan spridit sig uppåt och åt sidorna. I utrymmet under sprutmålningskammaren finns ett "tråg" där överflödigt vax hamnar. Förmodligen har det funnits mycket brännbart där...

*Den brunna ytbehandlingsmaskinen vid undersökningstillfället. Sprutmålningsdelen vid pilen har de lägsta och svåraste brännskadorna men branden har varit omfattande hela vägen mellan maskinen och ytterväggen.*

I ett horisontellt ventilationsrör samlas lätt partiklar och andra föremål. I vårt fall arbetade man med vax som vid rumstemperatur har en halvfast konsistens ungefär som honung. För att kunna spruta vaxet i sprutmunstycken måste det värmas till ca 80 grader. En del av den varma vax-aerosolen sugas med i fläktröret där den avkyls och kondenserar på rörets innerväggar. Där samlas snabbt en brännbar beläggning som kan bidra till att starta eller sprida en brand. Ansamlingen går extra snabbt i ett horisontellt rör. Dessutom passerar röret ut genom ytterväggen där det blir kallare vilket gör att ångorna kondenserar ännu snabbare. Rutiner bör finnas för regelbunden rengöring av ventilationskanaler, fläktar och liknande utrymmen.
