ANLEDNING TILL UNDERSÖKNINGEN

Brand på inglasad balkong till lägenhet i flerfamiljshus. Branden upptäcktes av de boende tisdag xx-xx-xx ca kl. 05.05 på morgonen.

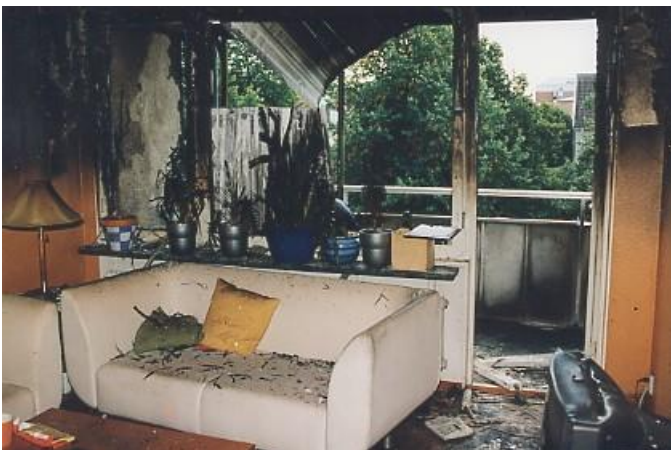
En brand på en inbyggd balkong med stängda glas- eller plastluckor ger vid en brand ett helt annat brandförlopp än om balkongen är öppen. I ett slutet utrymme samlas rök och brandgaser och upphettas tills de antänds. Utomhus eller på en öppen balkong avleds de och kyls av luften. Å andra sidan kan en brand i ett slutet utrymme få ett långsammare förlopp genom att syret förbrukas och branden börjar kväva sig själv. Men så tät är förmodligen aldrig en i efterhand inglasad balkong. En "nackdel" med inbyggda balkonger är att de ofta används som kallförråd vilket ger en hög brandbelastning. En fördel är däremot att inglasningen (plasten) skyddar mot brandpåverkan utifrån, till exempel raketer och smällare. I det aktuella fallet hade balkongen breddats utan att den brandavskiljande betongväggen hade utökats i motsvarande mån. Den springa om ca 50 centimeter som då bildades mot grannbalkongen i öster hade i stället stängts till med en glasruta i metallram. Vid branden krossades glaset vilket gjorde att rök och värme snabbt spred sig till grannens balkong.

När glasrutorna mot lägenheten gick sönder av värmen spred sig heta brandgaser snabbt in i rummen. Skadorna blev omfattande.
