ANLEDNING TILL UNDERSÖKNINGEN

Brand i tungdragande lastbil. Branden uppstod torsdag xx-xx-xx ca kl 23.05 under färd uppför en mycket brant backe i X kommun. Den totala vikten för ekipaget uppgick vid tillfället till ca 150 ton.

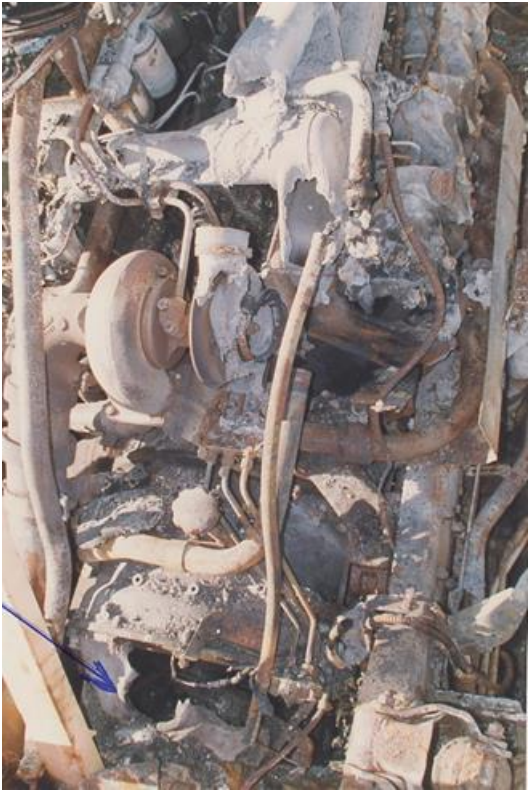
Den brunna dragbilen undersöktes xx-xx-xx, alltså drygt tre månader efter branden. Den hade under den tiden stått ute och hade dessutom blivit förflyttad vid ett par tillfällen. Som framgår av bildbilagan var den helt utbrunnen. Värmen hade varit mycket hög, detaljer som var tillverkade av aluminium hade smält på de flesta ställen.

Brandskadorna och vittnesuppgifterna pekar samstämmigt på att branden har börjat och varit mest intensiv under hyttens bakre del, ungefär på den plats där turbokompressorn är belägen. När hytten tippas ser man att den isolerande mineralullsmatta som skyddat hyttgolvet mot värmen från motorn är helt bortbränd på denna plats. Aluminiumdelar på turbokompressorn är helt nersmälta. Likaså är aluminiumrören som leder luft från fordonets front in till turbons luftintag helt nersmälta till ca en meters avstånd från turbokompressorn, längre framåt har de däremot inte varit utsatta för lika hög värmepåverkan. Bakåt från turbokompressorn räknat har värmen också varit extremt hög. En aluminiumkåpa som täcker kopplingens bakre del är delvis nersmält. Likaså är det verktygsskåp av aluminium som fanns omedelbart bakom den tippbara hytten helt försvunnet. Bara en ram av stålprofiler återstår, allt aluminium har smält ner.
