## **ANLEDNING TILL UNDERSÖKNINGEN**

Brand i pentry hos X.

## **UNDERSÖKNINGEN UTFÖRD AV**

Åke Bergström, räddningstjänsten.

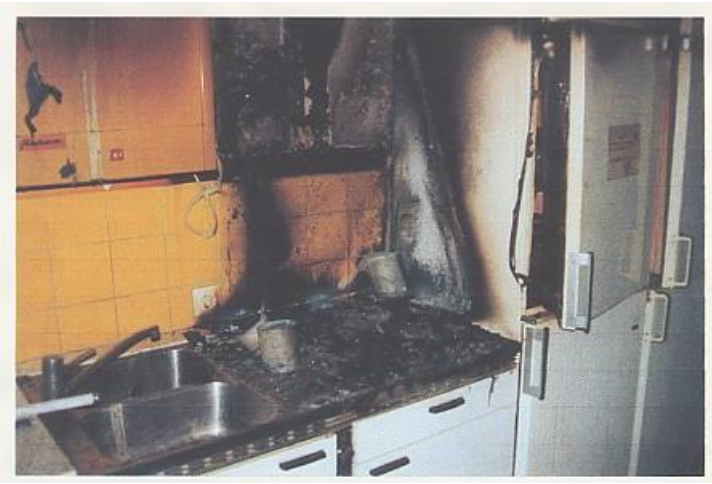
Vid undersökningen konstaterades att branden uppkommit genom att vredet på spisplattan i pentryt var påslagen på 6:an och att branden var koncentrerad till området kring plattan. Trävirket på bakomvarande list är helt förintad av branden vid plattan. Brandbilden visar att branden spridit sig upp mot taket.

Branden hade uppkommit genom överhettning av spisplattan. Branden och rökspridningen fick ett mycket snabbt och häftigt förlopp. Röken spred sig till praktiskt taget hela huset. Efterföljande utredningar beträffande ventilationssystemet visar att brister och felaktigheter finns i anläggningens tilluftssystem.

*Den inre plattan var påslagen på 6:an. Branden spred sig upp mot taket.*

Timer eller överhettningsskydd installeras i trinettekök.
