ANLEDNING TILL UNDERSÖKNINGEN

Vindsbrand i villa.

BESKRIVNING AV OJEKTET

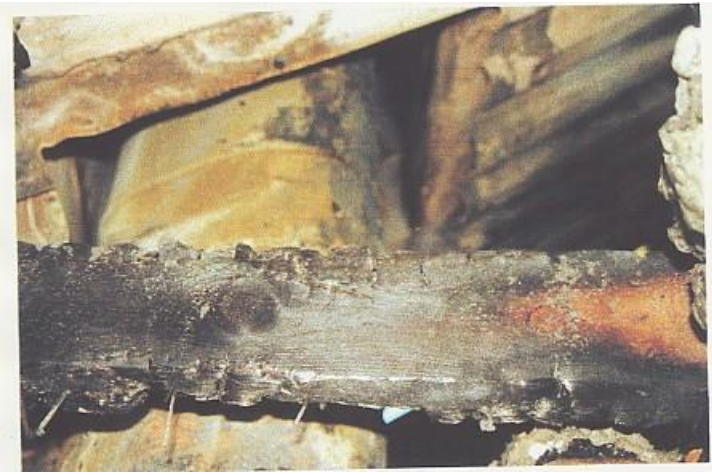
Vid undersökningen konstaterades att branden uppkommit i brännbart virke intill rökröret.

Branden hade uppkommit genom att skakt saknades på vinden. När pannan eldades med ved blev rökröret för varmt så att intilliggande träbjälkar antändes.

*Träbjälkarna antändes av rökröret. Schakt saknades på vinden.
Utförandet överensstämde ej med byggbestämmelserna.*
