## **ANLEDNING TILL UNDERSÖKNING**

Brand i villa.

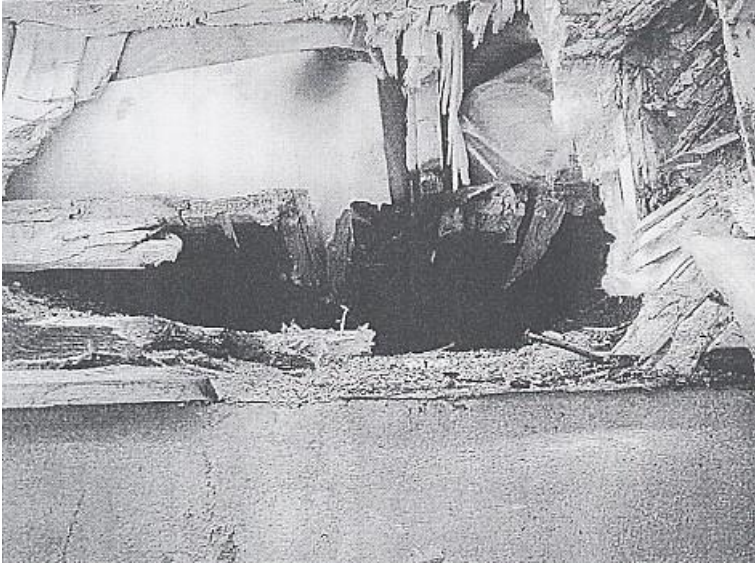
I ett av rören har ett överslag skett till SP-rören och spänningssatt dessa. Någonstans i anläggningen finns kontakt mellan SP-rören och den nätmatta som ligger under fasadputsens vilket betyder att även nätmattan blivit strömförande. I väggen, till vänster om entrén, har ljusbågar uppstått sannolikt mellan nätmattan och en fyrtumsspik som är spikad ner i syllen. Ljusbågen har antänt det torra virket i väggen.

*Bilden visar den spik i syllen där överslag skett från nätmattan.*

Det är, enligt uppgift, inte ovanligt att SP-rörinstallationer blir spänningssatta. Ofta bildas kondens i rören som punkterar isolationsskiktet bestående av gummi, ett lager papper och ett lager väv. En jordfelsbrytare hade avslöjat felet omedelbart. Försäkringsgivaren (LF) ställde efter branden krav på att hela installationen utbytes.
