ANLEDNING TILL UNDERSÖKNING

Brand i dragskåp.

HÄNDELSE

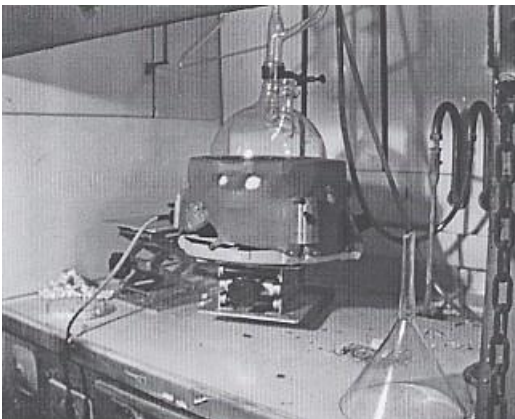
X Brandförsvaret larmades 19xx-xx-xx, klockan 10.01 till ett automatiskt brandlarm till xxxxxx i X-stad. Vid framkomst konstaterades det att det brann på ett laboratorium på plan fyra. Branden var släckt av personal när brandförsvaret kom på plats.

Det rådiga ingripandet av personalen på plats gjorde att branden blev begränsad. xxxxxx utredning visar att det tog lång tid för brandförsvaret att nå brandplatsen efter det att man anlät till anläggningen. Anledningen till detta är att brandförsvaret

1. Beger sig till c-apparaten i entré E om inget annat anges.
2. Byggnaden är i fem plan med fem olika entréer och mycket svår orienterad.
3. Larminformationen bristfällig.

Platsen där branden startade.

- * Brandförvarstablåer installeras i varje entré.
- * Enhetlig märkning av plan i samtliga våningar.
- * Förbättrad larmorganisation mellan brandförsvaret och xxxxxx upprättas.
- * Uppdaterade insatsplan.
