ANLEDNING TILL UNDERSÖKNINGEN

Brand i fritös i köket, restaurang X, Adress X. Branden inträffade söndag xx-xx, larm till räddningstjänsten kl. 00.38.

Brandingenjör Ulf Erlandsson tillsammans med räddningschef X och ägarna till restaurangen. Besök på platsen xx-xx-xx ca kl. 12.30 - 13.30.

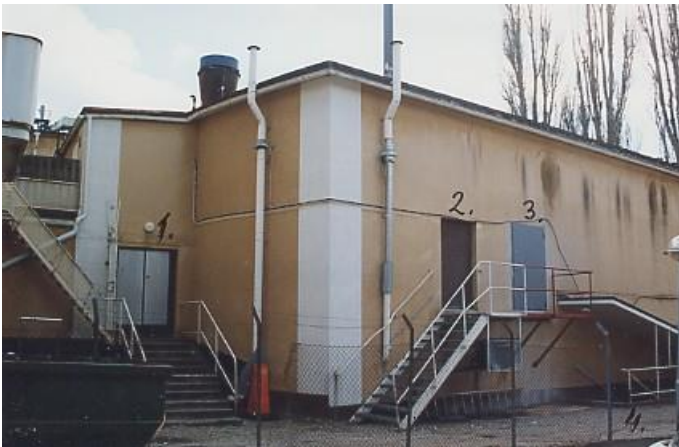
Tre av utrymningsdörrarna från restaurang A:

En av utrymningsvägarna från övre planet gick tidigare via köket. Men genom påpekande från brandmyndigheten hade man tagit upp en ny dörr direkt till det fria. Vid sin släckinsats angrep brandpersonalen genom huvudentrén och upp en trappa till restaurangen och in i köket. Det medförde viss rökspridning. Om man haft kännedom om lokalerna kunde de i stället angripit direkt via en dörr från det fria. Men det är lätt att vara efterklok...

Dörr 1 kommer från en spelhörna på restaurangplanet.

Dörr 2 kommer från köket. Den är inte markerad som utrymningsväg.

Om brandpersonalen varit förtroga med lokalerna hade detta varit en bra angreppsväg.

Dörr 3 är en nygjord dörr från restaurangen. Den togs upp som ersättning för den mindre lämpliga utrymningsvägen genom köket.

Trappan 4 kommer från danslokalen i det nedre planet.

Utrymningsvägen är både bred och lätt att använda.

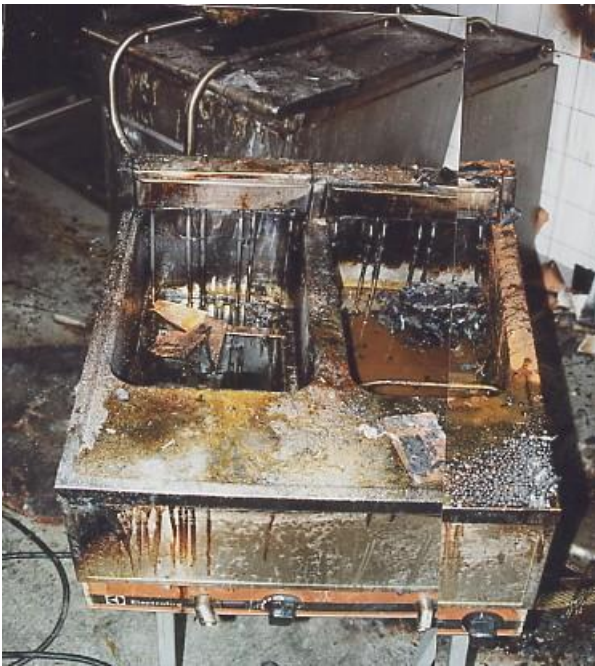
Av brand- och sotskador framgår klart att branden startat i fritösen. Den har två kärl (fack) för friteringsolja. I det högra facket fanns en större trådkartong som till hälften stod i olja. Men värmen var inte tillslagen. Oljan har visserligen tagit eld i ett senare skede genom värmesmitta från det vänstra facket, men det är klart konstaterat att reglaget till värmen i det högra facket stod i nollåget.

I det vänstra facket fanns plats för två små smalare trådkartonger. Men de var upphängda på var sin krok så att de befann sig ovanför oljeytan. Reglaget var påslaget på 100 graders temperatur på oljan. Men uppenbarligen har det hänt något så att oljan blivit överhettad och tagit eld. Förmodligen har termostaten gått sönder. Av bilderna framgår att oljenivån i brandens slutskede varit mycket låg i det vänstra facket, men det kan bero på att mycket av oljan brunnit upp. Fritösen är enligt märkesplåten av fabrikat xxxxxx, se foto.

Branden har uppstått på grund av tekniska fel på fritösen.

Fotomontage av fritösen. Branden har börjat i det vänstra facket men har också spridit sig till det högra. Observera reglagen som står på 100 respektive 0 grader.
