ANLEDNING TILL UNDERSÖKNING

Brand i elvariator.

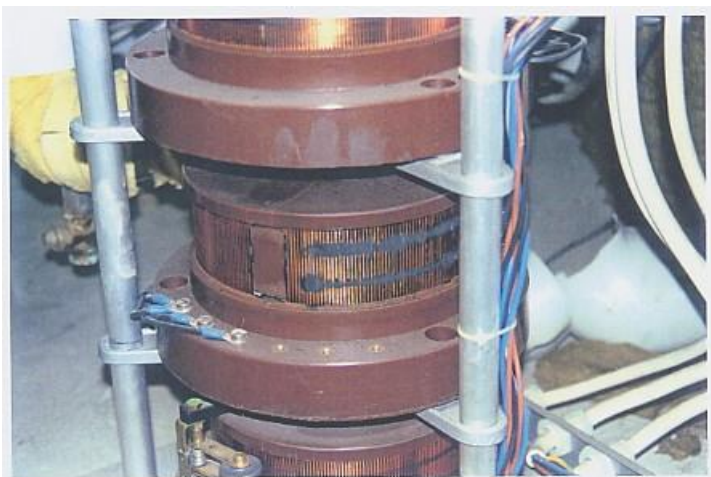
Vid undersökningstillfället konstaterades att brandgasspridningen varit kraftigast på vinden och att den troliga orsaken var ett elektriskt fel. Brandgaserna hade troligen spridits i lokalen med hjälp av ventilations- systemet. Vid närmare undersökning av den elektriska installationen i byggnaden visade det sig att en variator, som styr ventilationssystemets från- och tilluft, var orsak till brandgasspridningen. Denna står placerad intill tilluftsaggregatet och vid överhettningen gick brandgaserna in i ventilationssystemet och spreds i lokalen.

Brandgasspridningen orsakades av en elvariator. Brandgaserna spreds vidare i lokalen genom ventilationssystemet.

- Vind bör förses med rökdetektorer.
- Ventilationskanaler bör förses med rökdetektorer.
