## **ANLEDNING TILL UNDERSÖKNINGEN**

Upprepade brandtillbud i blästerdamm från blästringanläggning. Det först kända tillbudet inträffade 1996, det senaste xx-xx-xx, larm kl. 12.02.

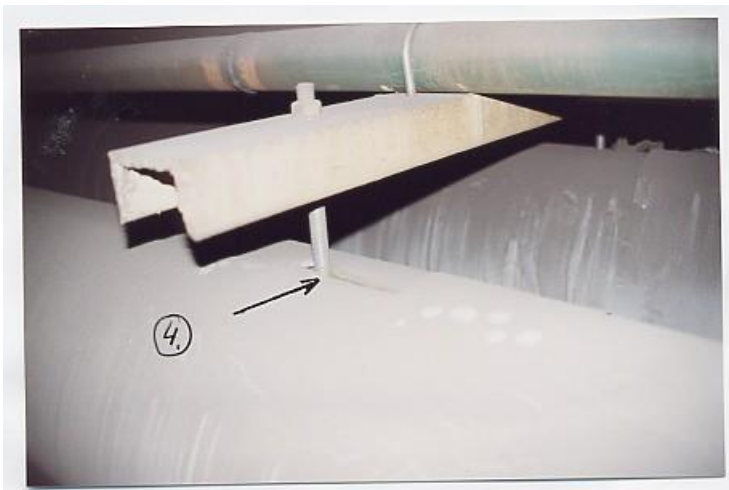
Vid samtal med en av företagets elektriker framkom det att det ofta förekommer "läckströmmar" när man svetsar med el och har slarvat med jordningen av arbetsstycket. Han misstänkte att ibland förekom vagabonderande strömmar i vattenledningsrör, kabelstegar och andra metallföremål. En teori är att dessa kan ge upphov till värmeutveckling i blästerdammet som ju innehåller både elektriskt ledande metallpartiklar och brännbart kolpulver. Vi gjorde därför prov med att leda 100 volt likström genom en ca 1 cm lång pulverhög (bild 9). Vi fick dock ingen märkbar upphettning.
