## **ANLEDNING TILL UNDERSÖKNINGEN**

Brand i blästringsanläggning på metallindustri, torsdag xx-xx-xx, larm kl. 13.25.

## **BESKRIVNING AV BYGGNADEN OCH BLÄSTERMASKINEN**

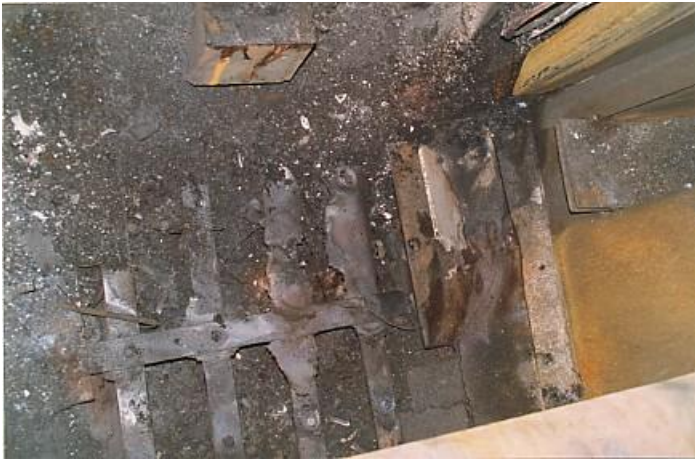
Resterna av gummibeläggningen av plåtgallret visade tydliga spår av brandpåverkan. Också plåtarnas undersida visar att det förekommit brand under dem. Se bild 9 och 10.

Ett mycket troligt förlopp är att så kallade svetsloppor tagit sig ner under skyddsplåtarna över utmatningsfickan och startat en glödbrand i de gummirester som fanns kvar i det underliggande plåtgallret. Gummit var väl uppluckrat av långvarig blästerpåverkan och var förmodligen ganska lättantändligt. Så småningom har glödbranden utvecklats så mycket värme att det bildats lågor. Eftersom lokalen då var obemannad kunde branden sprida sig med känt resultat.
