ANLEDNING TILL UNDERSÖKNINGEN

Brand i startrelä till frysskåp. Onsdag xx-xx-xx, larm kl. 09.28.

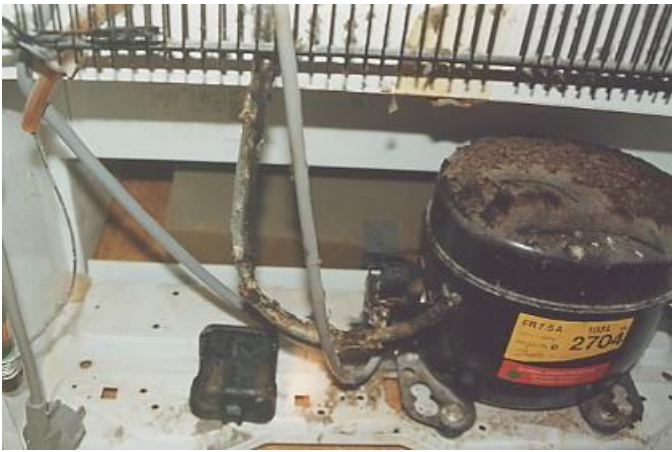
Vid undersökningstillfället var frysskåpet tömt och avstängt. Det mesta av dammet på dess baksida var bortsuget med dammsugare. Trots det syntes det tydligt att det brunnit i dammet runt kompressorn och startreläet. Plastlocket över startreläet togs bort. Reläet, av fabrikat xxxxx, företedde typiska brännskador med genombränning från den keramiska kutsen som sitter i "bulan". Plastlocket var tydligt bränt på insidan omedelbart över "bulan" på startreläet men det hade inte smält hål på locket. Frysskåpet var av fabrikat xxxxxxx, 160W, 220 V. Det var enligt uppgift ca 20 år gammalt.

Brandtillbud i startreläer av fabrikat xxxxx är mycket vanliga. Det är ofta rena slumpen som avgör om det bara ska bli lite rökutveckling och sedan självslockna, eller om det ska bli en allvarlig brand. Bostadsområdet där den aktuella fastigheten ligger består av flera byggnader vid mysiga gångvägar med parkliknande miljö. Men det är samtidigt svårt att hitta för den som inte är bekant med området. Vid tillfället var orienteringsskylten vid infarten nertagen för ommålning vilket gjorde att brandpersonalen fick svårt att hitta.

Här är locket borttaget och fotograferat inifrån. Observera värmeskadorna på sladdarna och det brunna dammluddet på kompressorns ovansida.
