ANLEDNING TILL UNDERSÖKNINGEN

Brand i pentryök på kontor, fredag xx-xx-xx, larm kl. 18.54.

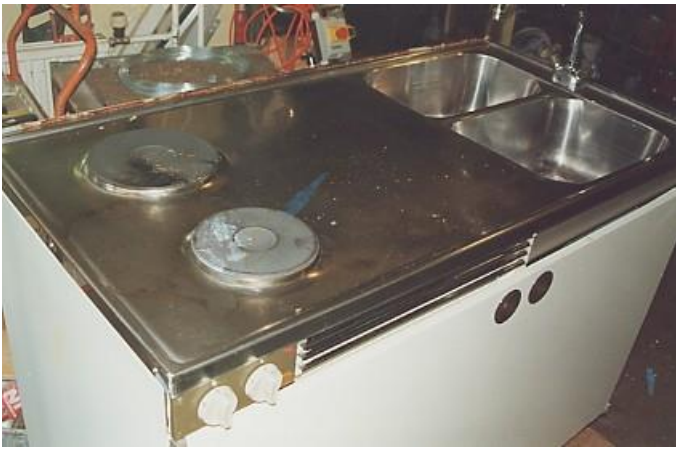
Vid undersökningstillfället var kompaktköket redan borttaget och pentryt var provisoriskt städat på de värsta sotavlagringarna. Det syntes emellertid tydligt att temperaturen varit mycket hög och att röktäcket nått ner till bara 120 cm över golvet. Fönsterrutorna var påverkade av värme men hade inte spruckit eller gått sönder på något sätt. Dörren mot hallen har uppenbarligen varit stängd under hela brandförloppet. Den har varit förhållandevis tät och förhindrat större rökspridning till hallen samt hindrat branden att få tillgång till syre. Tack vare detta har brandförloppet blivit långsamt och avstannande för att till slut slockna helt. Kompaktköket var vid undersökningstillfället bortforslat men återfanns i saneringsfirmans lagerlokal. Det var av fabrikat xxxxx med två plattor och kylskåp under spisen. Vreden till spisplattorna är normalt tröga att vrida. De sitter så placerade att det är möjligt att vrida dem av misstag om man står lutad med ändan mot dem. Men enligt vittnesmål har det inte gått till så denna gång. Man har i stället använt en av plattorna och sedan glömt att stänga av den... Kompaktköket var vid undersökningstillfället rengjort och uppsnyggat, men kvarvarande värmeskador bekräftar kontorspersonalens uppgifter om att ena plattan blivit glömd i påslaget läge. Strålningsvärmens påverkan på termoskanna så att den mjuknat och fallit ihop på plattan där den smälta plasten tagit eld och spridit sig till hushållspappersrullen m m.

Det rengjorda kompaktköket fotograferat i saneringsfirmans lokaler.
