## **ANLEDNING TILL UNDERSÖKNINGEN**

Brand i kombinerad tvättmaskin och torktumlare, onsdag xx-xx-xx.  
Larm till räddningstjänsten kl. 19.58.

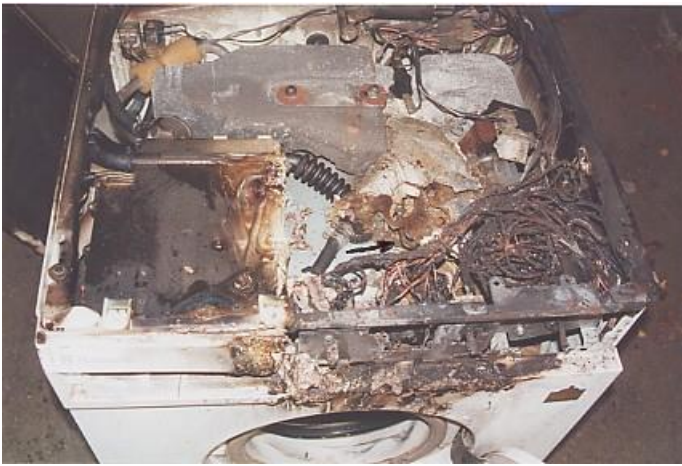
Branden har med stor sannolikhet uppstått genom ett elektriskt fel. Felet i sin tur beror på fukt som kunnat tränga upp från tvättrumman på grund av en rostskada i kanalen för varmluftsinblåsning till trumman vid torktumling.

*Vid pilen syns de blottade värmeslingorna som skall producera varmluft till torktumlarfunktionen. Värmeslingorna skall sitta inne i en värmekammare. Som framgår av bilden är kammaren sönderrostad.*
