Brand i varuhus.

Brandinspektör Bertil Nilsson.

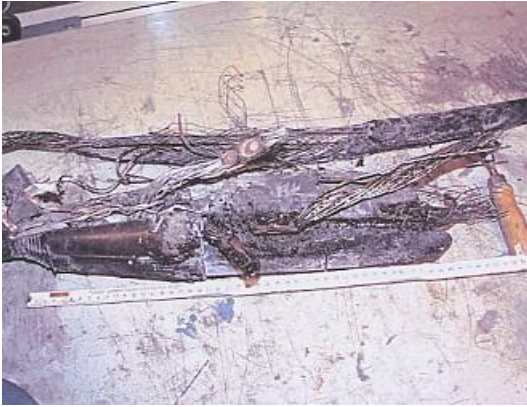
Branden orsakades av att vid montering av isoleringen på taket en månad tidigare då gick en spik fel och skadade kabeln. Vid reparation av kabeln felmonterades eller slarvades det i anslutningen i kabelboxen och genom överledning startade en uppvärmning inne i densamma. Denna uppvärmning gjorde att hartsen i boxen smälte och rann ut till fri luft och gaserna antändes. Detta i sin tur smälte kabelhöljet och orsakade en kortslutning som gjorde brännhålet i taket. Harts flampunkt är som asfalt, klass 1 vätska eller klass 2 beroende på blandningsförhållande. Se elsäko utredning.

*Öppnad kabelbox, kulningar på kabel.*

- Kabeldragningen borde varit delad, alltså en kabel i varje fack, inget krav i dagsläget.
- Risk vid montering av denna typ av tak, beroende på att kablar förläggs osynligt.
- Följa fabrikantens instruktioner för montering av kabelboxar.
