## **ANLEDNING TILL UNDERSÖKNING**

Brand i elektrisk värmepanna i kontorslagerbyggnad.

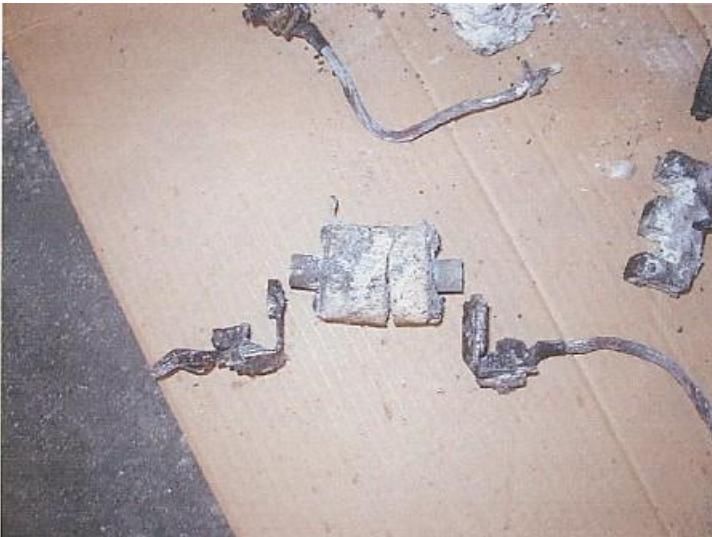
Pannan är av märket xxxxxxxx, 250 kw. Installerad i byggnaden år 19xx. Alla elkomponenter innanför pannans frontlucka är helt sönderbrända. Den mest brandskadade komponenten är det effektsteg som är placerat längst ner. Detta sammanfaller väl med skadorna på frontluckans insida. Komponenter monteras bort och plockas isär och undersöks. Anslutningen mellan kabel och säkring består av en metallbygel som träs på säkringen. På metallbygeln finns en klämring som har till uppgift att hålla fast bygeln på säkringen. Skador på säkringens ena sida och på metallbygeln finns.

Enligt DD är den troliga brandorsaken att glappkontakt mellan

säkring och metallbygeln förorsakat branden.

*Den aktuella säkringen och dess kabelanslutningar. Kabelanslutningen på säkringen sitter fast med klämringar. Om ringarna inte klämmer tillräckligt hårt kan givetvis glappkontakt uppstå.*
