ANLEDNING TILL UNDERSÖKNING

Brand i villa.

UNDERSÖKNINGEN UTFÖRD AV

Hasse Wikberg, räddningstjänsten.

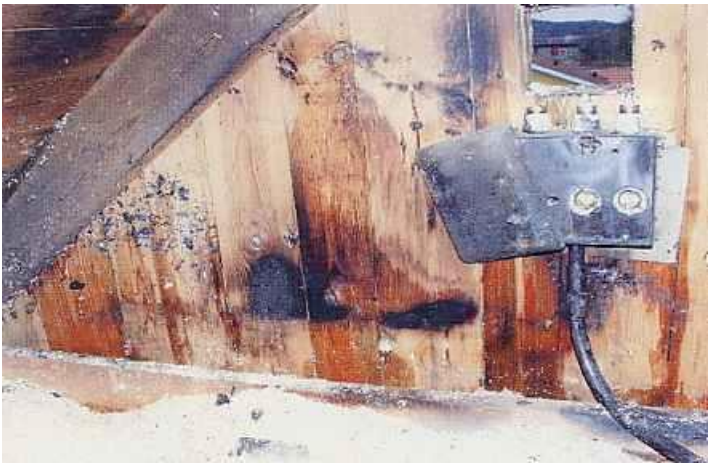
Serviceledningen är utförd som oisolerad luftledning, tre faser och neutralledare dragna via inkörningsrör av porslin, till en servicesäkringslåda inne på vinden. Mätcentralen är placerad på vägg i källarplan. Ledningen till mätcentralen, av typ OVIR, är draget i SP-rör. SP-röret är ej tätat varken i mätcentral eller i servicesäkringslådan. Servicesäkringslådan är placerad på ytterväggen ca 6 cm under en ventilationsöppning. I övre delen av säkringslådans framsida har ett hål på ca 3 x 2 cm "svetsats" upp. Innanför detta hål har en av ledarna bränts helt av. Överhettningsskador "kokningar" syns också på annan ledare. Ledare var också så förlagda att de låg i direkt kontakt med höljet.

Många faktorer har samverkat till det inträffade. Kondens tordes ha bildats när den uppvärmda luften i SP-röret från mätcentralen, stiger upp ovan isoleringen till säkringslådan. Säkringslådans placering i förhållande till ventilationsöppningen kan ha medfört att fukt trängt in i säkringslådan den vägen. Detta i kombination med den salthalt som finns i luften längst ut i kustbandet och föråldrad gummiisolering gör att fukt penetrerat isoleringen så att överledning skett. Krypströmmar uppstår med ljusbåge som följd. Ljusbågen har svetsat hålet i säkringslådan, varvid brännbart material i anslutning till lådan antänts.

Om inte luftledning kan ersättas med jordledning bör gamla huvudledningar av det här slaget bytas ut.
