ANLEDNING TILL UNDERSÖKNING

Brand i äldre villa.

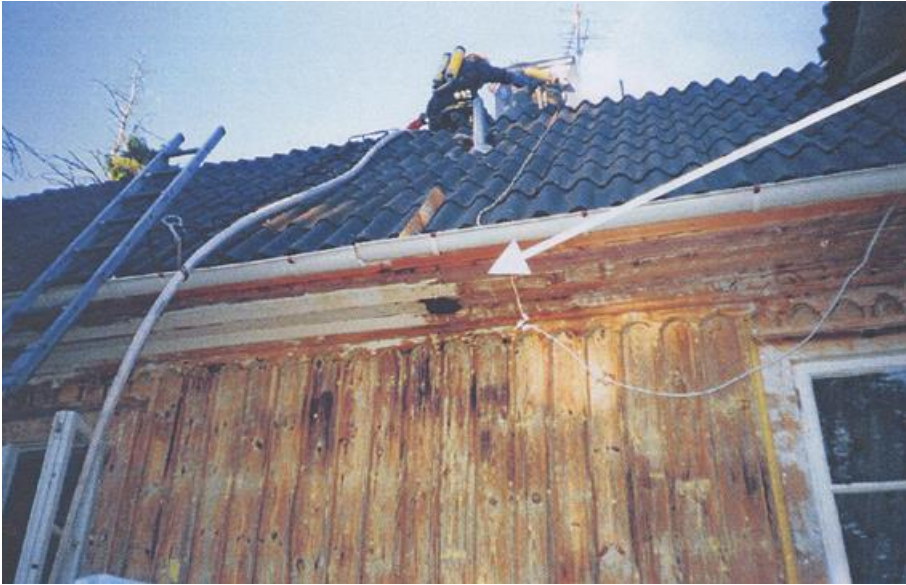
Huset är en trävilla byggd 1905 cirka 300-350 kvadratmeter stort totalt. Branden har startat på grund av färgborttagning med värmepistol. Man har bränt igenom takfoten upp till det torrdestillerade sågspånet som har funnits i huset sedan det byggdes. Taket var mycket svårforcerat det bestod av ett ytterlager eternittak uppreglat på ett plåttak som låg på ett 5-6 cm tjockt spåntak som i sin tur vilade på ett tjockt spåntat brädtak. Ägarna hade skrapat bort färg på huset i 3 veckor och hade bara 2 meter av takfoten kvar sedan var arbetet klart. Går man runt huset och tittar på fasaden syns det att man bränt för hårt med värme pistolen på flera ställen. Ingen polisutredning gjord.

Det är värmepistolen som orsakat branden, man kan aldrig vara nog så försiktig med detta verktyg.

Bilden visar takfoten och var genombränningen är. Rökykarna försöker få upp ett avluftningshål på övre dolda vinden. Man ser även svarta partier på träpanelen där värmepistolen har bränt hårt.
