## **ANLEDNING TILL UNDERSÖKNINGEN**

Nattlig brand i värmefilt och säng där det låg en sovande flicka 6½ år. Händelsen inträffade på natten mellan den xx-xx-xx och den yy-yy-yy och upptäcktes när flickan vaknade cirka klockan 03.00.

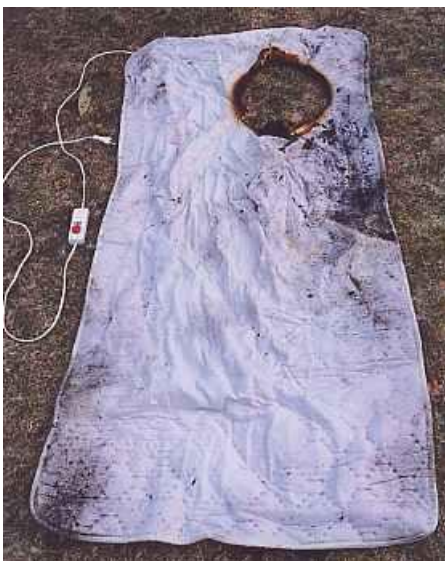
Värmefiltens är på fram- och baksidan klädd med tyg (ull?). Den är invändigt fodrad med två tunna skikt av gul skumplast som yta mot yta är hopfogade mot varandra med hopsmälta punkter, typ punktsvetsning. Skumplastskikten har delvis vittrat av ålder och faller sönder som ett grovkornigt pulver. Detta gör att de isolerade motståndstrådar som tidigare legat separerade och inbakade mellan två hopklistrade skumplastflak nu har lossnat och bitvis ligger i tät kontakt med varandra. Enligt ägarens bedömning var den brandskadade värmefiltens 10-15 år gammal.

Orsaken till att några av värmetrådarne har lossnat är uppenbarligen att delar av skumplastskikten åldrats och vittrat sönder. Liknande skador på skumplasten har upptäckts på andra brandskadade värmefiltar av samma modell. Enligt min bedömning har ansamlingen av flera värmetrådar tätt intill varandra gett förhöjd värmeutveckling så att trådarnas isolering smält och det uppstått en pyrande brand i filtens stoppning och hölje. Värmen har sedan spridit sig till sängkläder, madrass och sängbotten med redovisade skador som följd. Ytterligare undersökning av denna och andra brandskadade värmefiltar bör göras av el-teknisk expertis för att fastställa varför värmeutvecklingen blir så hög bara för att några av de isolerade värmetrådarne kommer i kontakt med varandra.

- 1) Annorlunda materialval till värmefiltarnas stoppning så att den inte vittrar sönder med tiden.
- 2) Förändrad konstruktion så att värmetrådar som hamnar intill varandra inte kan utveckla så mycket värme att det uppstår fara för brand.
- 3) Ytterligare förbättrad märkning av alla värmefiltar.
- 4) Allmänheten bör varnas för oförsiktig användning av äldre värmefiltar. Detta kan ske genom olika kanaler, till exempel informativa tidningsartiklar och TV-inslag.
- 5) Framför allt bör artiklar införas i facktidningar som läses av hemtjänstpersonal och andra som arbetar med gamla eller sjuka människor. Det är ju dessa grupper som är de mest frekventa användarna av värmefiltar.
- 6) Om alla värmefiltar förses med timer stänger de av sig själva och risken att sova med strömmen påslagen elimineras.
