ANLEDNING TILL UNDERSÖKNINGEN

Brandtillbud i startrelä till kylskåpsdelen av en äldre kyl/frys i villa på X-vägen i X-stad lördag den xx-xx-xx.

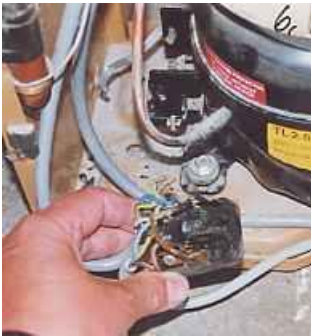
Vid undersökningstillfället var skåpet placerat i ett avskilt garage där man ställt in det sedan man blivit helt säker på att branden hade slocknat. Det var naturligtvis inte anslutet till el-nätet. Vid en ytlig besiktning syntes inga skador på skåpet eller dess maskineri. Startreläet till frysdelen och dess plastkåpa visade inga skador. När skåpet anslöts till el-nätet med kyldelen avstängd men med frysen påslagen fungerade frysdelen utan anmärkning. Däremot visade startreläet till kylskåpskompressorn tydliga tecken på att varit utsatt för brand. Även plastkåpan över startreläet hade tydliga smältskador där värmen varit störst på plastkåpans insida. Kåpan var däremot inte genombrunnen. För att testa vad som skulle hända slog vi på kylskåpet igen. Locket över startreläet var då bortskruvat och avsikten var att fotografera ett eventuellt brandförlopp och dokumentera tiden. Tyvärr gick förloppet för fort för att jag skulle få några bra foton. Efter bara någon sekund slog det upp en flera decimeter hög låga från startreläet, det sprakade till och flög gnistor, men sedan avtog branden till bara centimeterhöga lågor. Efter ytterligare ett tiotal sekunder sprakade det till igen och branden slocknade. Säkringen (10A) till vägguttaget som vi använde hade utlöst. Vi bytte säkring och gjorde ett nytt försök att starta kylskåpskompressorn. Säkringen utlöste genast. Försöken avbröts. I stället lossade jag startreläet från kompressorn och fotograferade det. Det var märkt med texten "märke X" (identifierat märke) och hade typiska skador efter överhettning i keramikroppen inne i PTC-reläet. Vid ett senare tillfälle provade jag brännbarheten hos det smältskadade plastlock som suttit över startreläet. När jag värmdes ett hörn av locket över en låga från ett värmeljus smälte plasten snabbt

och började bubbla som om den kokade. Det bildades små droppar som föll ner utan att brinna. Plastlocket tog inte eld men bidrog till brandförloppet genom att göra ljuslågan större.

Det är ingen tvekan om att brandtillbudet uppkommit i PTC-reläet på samma sätt som vi så väl känner från massor av liknande tillbud och bränder.

Om brandtillbudet inte hade upptäckts och strömmen brutits så snabbt som nu var fallet hade plastlocket inom bara några minuter smält sönder och lågor slagit upp kring skåpets baksida. Om det därmed uppstått brand i skåpet eller dess omgivning är svårt att avgöra. Men med stor sannolikhet hade det blivit allvarliga rökskador i villans källarplan där alla dörrar stod öppna.
