ANLEDNING TILLUNDERSÖKNINGEN

Brand i spånutsug och varmluftsåtervinningsanläggning vid träindustri X den xx-xx-xx, larm klockan 20.45

Brandingenjör Ulf Erlandsson, Räddningsverket. Samtal med brandbefäl i X-stad samt besök på brandplatsen i X-by fem dagar efter branden klockan 14.30-17.30.

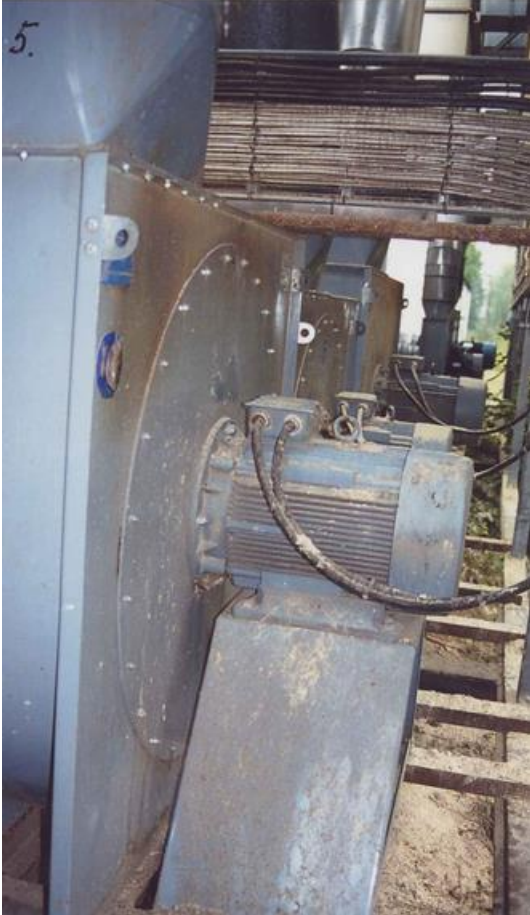
Uppenbarligen har "backventilen" till en av utsugsrören från fabriken inte fungerat på avsett sätt. När en eller flera av de andra fläktarna har varit tillslagna har det bildats övertryck i den stora behållaren och en del sågspån har gått baklänges och samlats inne i röret med den trasiga backventilen. När NN sedan slog på fläkten till det sågspånsfyllda röret har det bildats en "spån-propp" som fastnat i fläkten och gjort att

den börjat bilda friktionsvärme. Slutligen har det uppstått en brand inne i fläkten och röret som sedan spridit sig in i den stora behållaren.

När fläkten startades bildades det en propp av spån som gav sådan friktion mot fläktvingarna att det tog eld.

Det var en stor fördel att skarvarna på de grova plåtrören hade spännringar som gick snabbt att öppna. Därigenom hann ägaren på bara några minuter montera isär alla rören och hindra spridning av rök och brand in i byggnaden. Rör och fläktar samt backventiler mellan den stora behållaren och inloppsrören från maskinerna i fabriken bör kontrolleras och rengöras regelbundet.

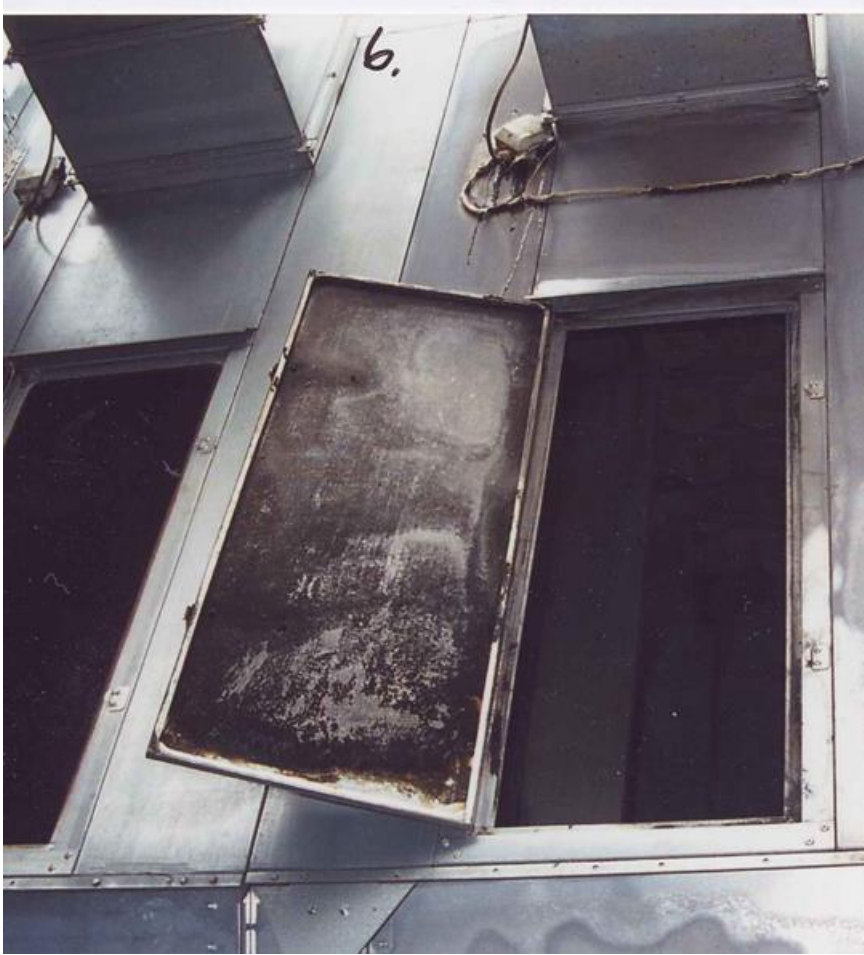
När räddningsvärdet från X-by anlände var branden begränsad till den stora plåtbehållaren. Flera av de dammindränkta "strumporna" brann och det glödde i ansamlingen av sågspån i botten av behållaren. När brandpersonalen spolade vatten virvlade det glödande spån upp och lågorna blev större. Det gjorde att branden spred sig längre bort i behållaren och ytterligare "strumpor" antändes. Förstärkning från kåren i W-by anlände och snart var branden under kontroll.

"Strumporna" inne i den stora behållaren tog eld och brann upp. Det blev också en glödbrand i spånet på behållarens botten.
