ANLEDNING TILL UNDERSÖKNING

Brand i villa.

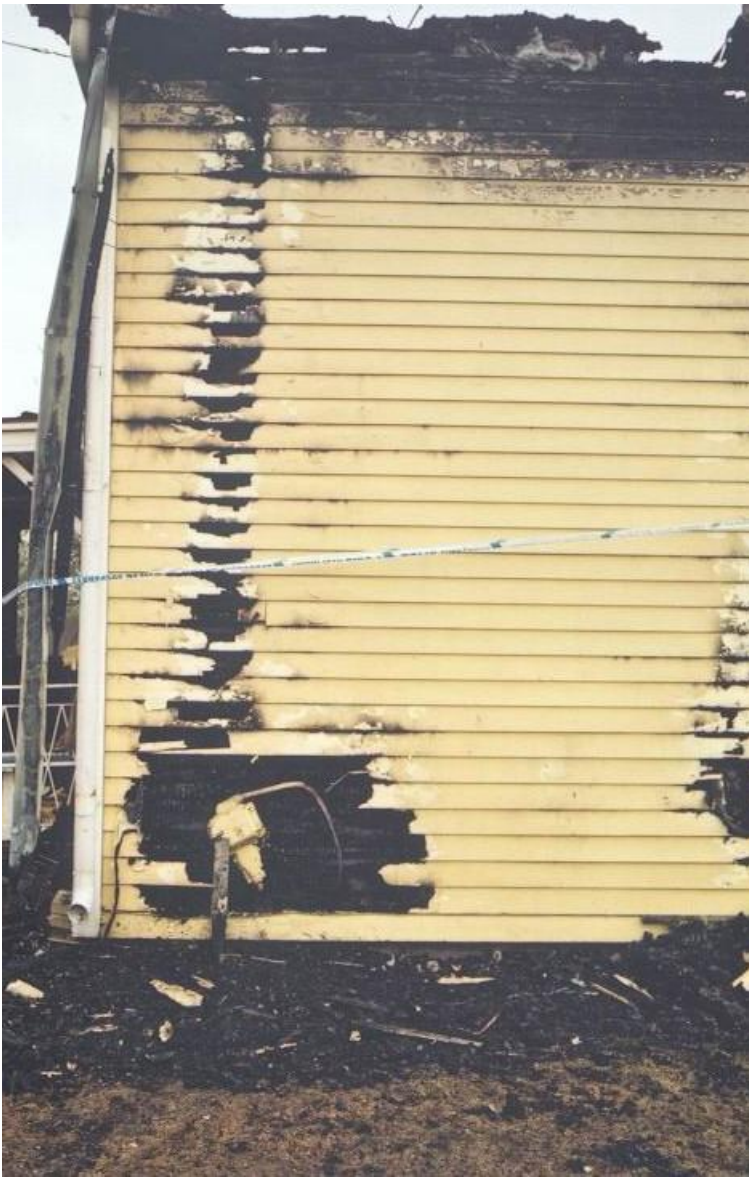
Undersökning genomfördes måndagen den yy-yy-yy. Hela huset är brandskadat med de kraftigaste skadorna på den övre våningen där i princip endast ytterväggarna finns kvar. Vid det nordöstra hörnet finns en låg brandskada i ytterväggen. Den sträcker sig från marknivå upp till taket medan i övrigt denna del av byggnaden inte uppvisar speciellt stora brandskador. I centrum av basen på den låga branden finns en central för matarledning av ström till huset. Detta område visar tydligt på att det har varit en låg brand mellan ytterväggen och den bakomliggande timmerväggen. Det syns också att branden har gjort en "gata" mellan ytter- och innerväggen och vandrat uppåt till taket och då ytterpanelen tagits bort syns en djupare förkolning i timret längs "gatan" upp mot taket och bakom ledningen från matarcentralen. Matarcentralen och en del av ledningen togs om hand och skickades för laboratorieanalys. Analysen visade på att ledningen hade skador som orsakats av kortslutning mellan två ledare.

Området kring matarcentralen uppvisar skador som inte återfinns på något annat ställe i huset. Det innebär att primärbrandplatsen med stor sannolikhet är i anslutning till matarcentralen och att brandorsaken har varit kortslutning mellan två ledare i elledningen till huset. Hade brandvarnare funnits hade paret som bodde i huset tidigare blivit uppmärksamma på vad som höll på att hända.
