## ANLEDNING TILL UNDERSÖKNING

Brand på äldreboende.

## UNDERSÖKNING UTFÖRD AV

Ronnie Lindberg, Räddningstjänsten.

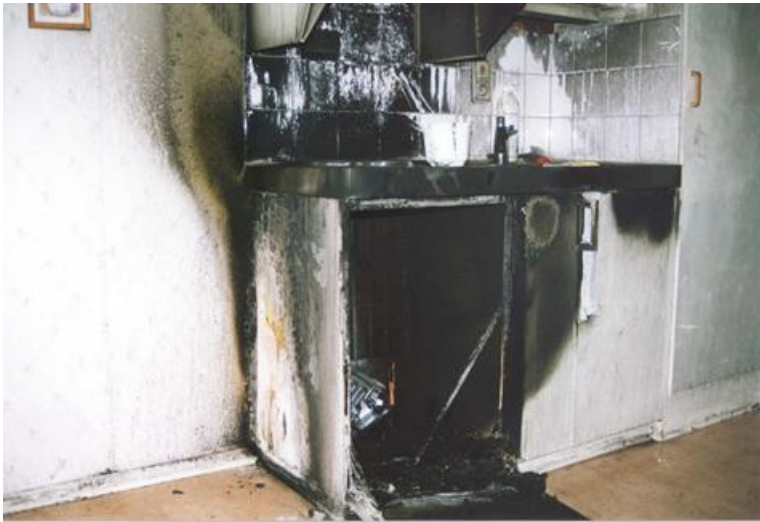
Undersökning genomfördes den yy-yy-yy, dagen efter branden. Brandskadorna var begränsade till området kring kokvrån. Kokvrån består av ett litet kylskåp och ett sopskåp. Ovanpå dessa finns en diskbänk och två kokplattor. Strömmen till kokplattorna har varit från slagen med en strömbrytare placerad i sopskåpet, men ström har funnits till kylskåpet. Brandskadorna var koncentrerade till kylskåpet och brandskador fanns även på sopskåpet, ventilationskåpan till spisen och på väggen bakom kylskåpet. Kylskåpet som är av tyskt fabrikat och har funnits där sedan en renovering för ett antal år sedan är märkt med "Märke X (identifierat märke). Nr xxxxxx". Vid närmare undersökning av kylskåpet kan konstateras att allt brännbart material som funnits där har brunnit upp och plasten från inredningen har smält och bildat en kompakt "kaka" på botten av kylskåpet. Brandbilden på kylelementen och det faktum att alla elektriska komponenter har totalt brunnit upp, trots att de i viss mån har varit skyddade av en aluminiumplåt som ramlat ned, tyder på att branden har startat nära golvet i anslutning till kylskåpets elektriska delar.

Branden har startat i kylskåpet, med stor sannolikhet under och bakom själva kylutrymmet i anslutning till de elektriska delarna.

Den aktuella konstruktionen med fastbyggda kylskåp bör förändras så att det skapas möjligheter att rengöra under och bakom detta.
