ANLEDNING TILL UNDERSÖKNING

Brand i elektrisk huvudbrytare och säkringsplint. Den xx-xx-xx klockan 21.23.

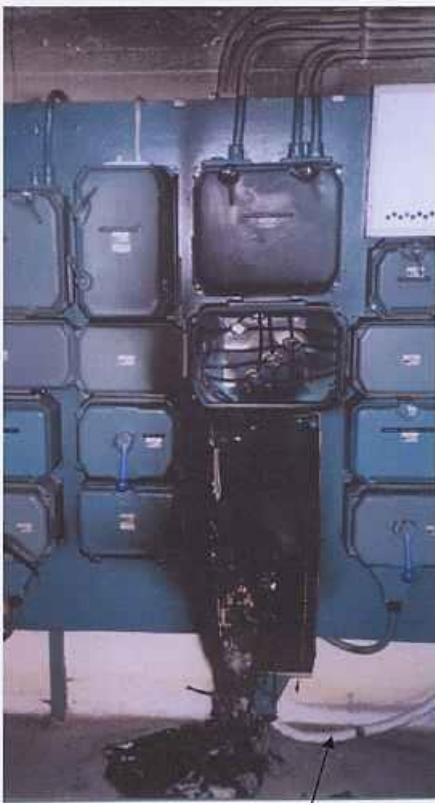
I rummet som brunnit finns endast elektriska apparater. Det är elmätare till ett antal lägenheter, timer för belysningar och lite annat. Den inkommande elektriska kabeln är på 70 mm². Det som brunnit är huvudbrytaren och säkringsplinten för inkommande kabel till fastigheten. Brandskadorna är på brytaren, plinten och lite sot. Brandorsaken är dåligt dragna anslutningar. Glappkontakt, varmgång, brand. En elfirma hade dagarna innan händelsen bytt ut brytaren och säkringsplinten. De säger att de borde dragit anslutningarna bättre. På övriga av bostadsrättsföreningens fastigheter där man också bytt ut huvudbrytaren och säkringsplinten blev anslutningarna efterdragna efter branden.

Branden har börjat på grund av glappkontakt i de elektriska anslutningarna. Dåligt dragna anslutningar.

Inkommande kabel 70 mm²

Regelbunden kontroll och efterdragning av elektriska anslutningar även i hyreshus.
