INLEDNING

FÖRLOPP

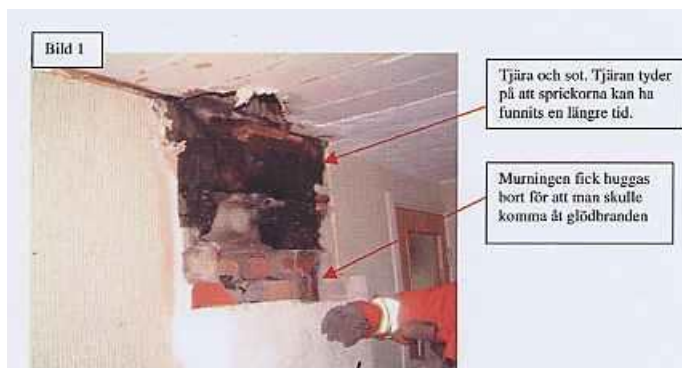
Vid brandförsvarets ankomst upptäcktes en genombränning i golvet på ovanvåningen alldeles intill skorstenen. Murad vägg på bottenvåningen fick huggas upp samt att golvet närmast skorstenen på ovanvåningen fick sågas upp för att komma åt branden, elden släcktes sedan snabbt med vatten.

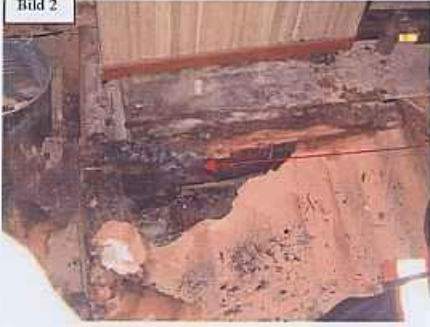
Bild 2

Vedeldning pågick i köket i en insatskamin som var ansluten till den aktuella skorstenen. Takbjälke dikt an mot skorstenen som hade flera sprickor som förmodligen funnits en längre tid eftersom tjära fanns på flera platser på skorstenen. Skorstenen som inte är registrerad hos sotningsväsendet har ej blivit sotad, ej eller provtryckt.

Golvet på
ovanvåningen

Lägg märke
till kolningen
i bjälklaget

Det är viktigt att skorstenar och speciellt de som användes till vedkaminer får regelbunden kontroll och sotning. Tyvärr visar det sig alltför ofta vid renoveringar av byggnader att den byggnadstekniska kunskapen hos de som utför arbetet är dålig eller saknas helt.
