INLEDNING

Brandorsak

Blixtnedslag i brygghuset.

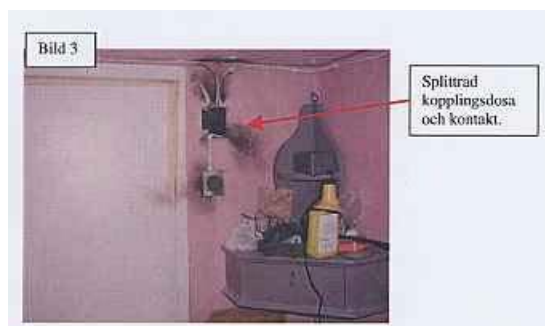
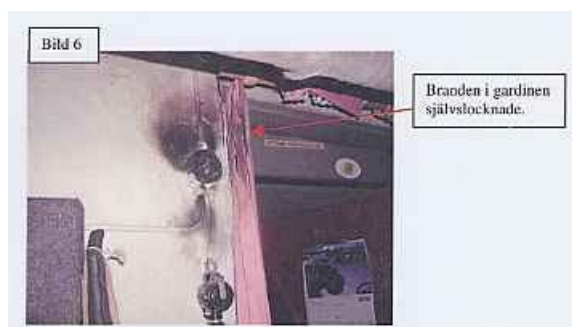
Blixten följde elkabeln från förrådet till bostadshuset vars elanläggning blev förstörd (se bilder). Alla eluttag på den fas som var kopplad till uthuset blev förstörda i bostadshuset. Inga nämnvärda skador på brygghuset.

Ett enkelt sätt att skydda elektrisk utrustning från skador vid åskväder kan vara att dra ut kontakten från eluttaget.
