## INLEDNING

### Brandorsak

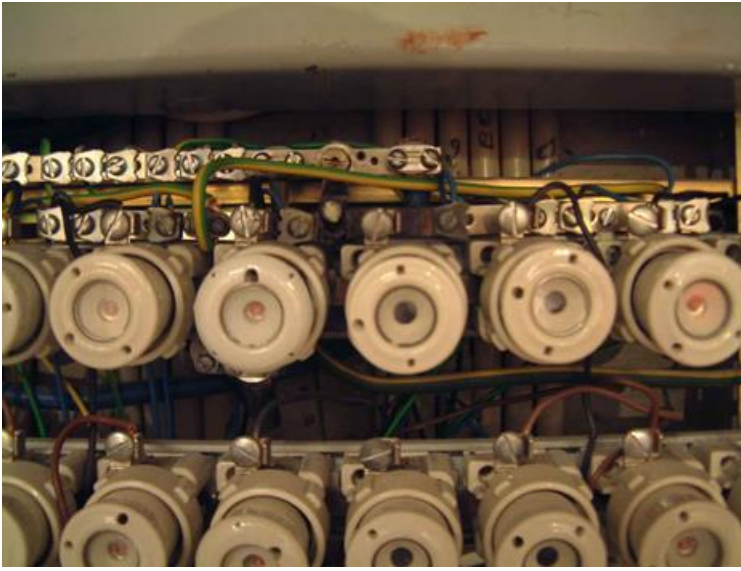
Med stor sannolikhet orsakades branden av en dåligt spänd nollskruv i en av elcentralerna. Då upphängningsskenan matas av 3-faser har detta medfört att lampan fick 400 volt i stället för 230.

Brandskadorna inskränkte sig till själva spoten samt sönderbränd nollskruv i elcentralen. De kläder som fanns i entrén där spoten hade suttit var rökskadade. Övrig rök i butiken kunde vädras ut med hjälp av fläktar.

Det är mycket viktigt att nollskruvarna i elcentralerna dras åt ordentligt för att man ska undvika dålig kontakt som så småningom kan leda till värmeutveckling med brand som följd. Trådkardelerna kan även "rätta till sig" efter hand och ta mindre plats. Då tappar skruvförbandet greppet.
