UNDERSÖKNING UTFÖRD AV

Ronnie Lindberg, Räddningstjänsten.

OBJEKTET

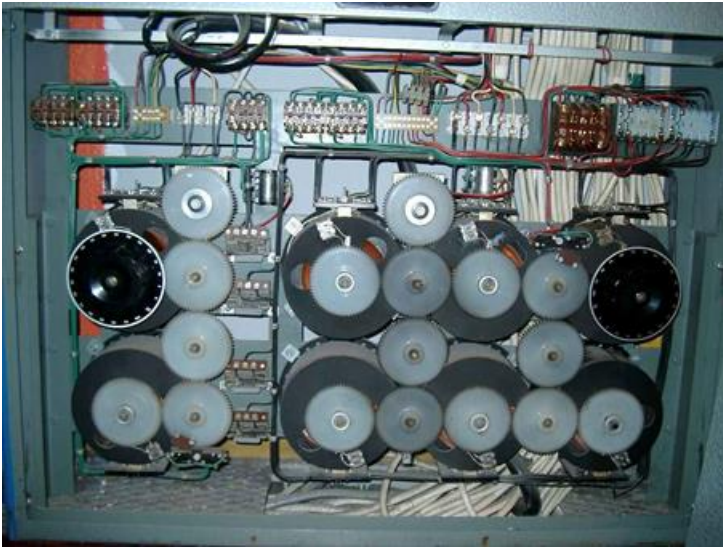
Undersökningen genomfördes dagen efter branden. Efter samtal med räddningsledaren och personalen på biografen gjordes en undersökning av maskinrummet. Det fanns inga brand- eller sotskador i rummet. De enda skadorna består av röklukt i rummet och skador på den elektriska utrustningen till ljuset. Utrustningen sitter som en del av en större elcentral. Skyddsplåten till de elektriska komponenterna var borttagen och vid närmare undersökning kunde man se smältskador på en spole till en ljusdimmer.

Rökutvecklingen har berott på fel på en ljusdimmer som orsakat överhettning. Den elektriska utrustningen är från 1960-talet och bör genomgå en översyn för att minska risken för fler tillbud. Man hade problem med att lokalisera var röken kom ifrån. Detta problem bör åtgärdas genom att installera ett brandlarm där man enkelt kan se vilket utrymme som larmar. Lokalerna bör också förses med någon form av utrymningslarm. Vid detta tillfälle gick utrymningen förhållandevis lugnt till, vilket troligen beror på att endast 90 personer fanns i salongen och på att ingen röklukt kunde kännas där. Ett annat scenario med fullsatt salong och rökutveckling där skulle förmodligen sluta annorlunda.
