## **ANLEDNING TILL UNDERSÖKNING**

Brand i yttertaket till snickeri den xx-xx-xx klockan 11.55.

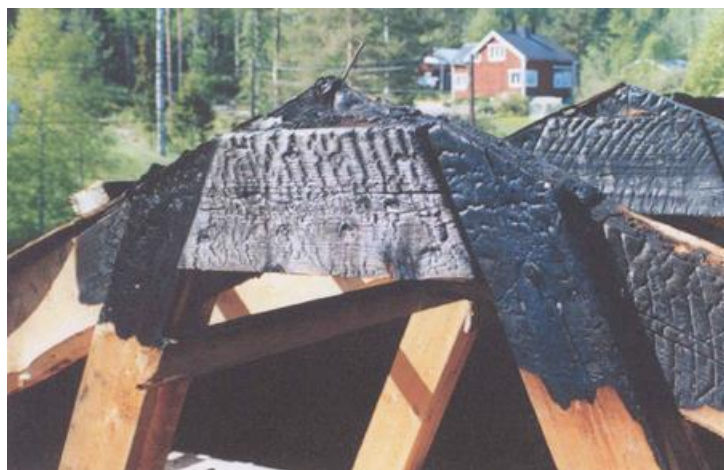
Taket är täckt med korrugerad plåt. Över nocken ligger en smal plåt. Taket är reglat med 40 x 80 mm träregel, på takstolarna är det spikat en masonitskiva. Takstolarna som är i trä är ca 50 x 210 mm. Branden har inte spridit sig till vinden. Det som brunnit är takreglar,nockbrädan och takstolar. Nockbrädan har brunnit ca 3 m från skorstenen. Takstolarna har brandskador ca 60 cm från toppen och nedåt. Avståndet mellan takstolarna är 117 cm c/c. Det har brunnit förbi den tredje takstolen från skorstenen. Reglarna närmast nocken har också brunnit. Skorstenen är i skarven mellan de två byggnaderna. Den blev sotad ett par dagar innan brandtillfället. Det finns inga elektriska ledningar i närheten av branden, ingen antennkabel till TV. Ingen person har varit på taket eller vinden. Vid tillfället blåste det ostliga vindar. Skorstenen har inga sprickor eller hål ovan taket. Det har brunnit mest mellan takstol två och tre från skorstenen. En skadad nockplåt fanns där. Den troliga brandorsaken är att gnistor från den flis- och spåneldade värmepannan har blåst in under den smala nockplåten och antänt en träregel. Enligt en av ägarna kom det alltid gnistor från skorsten när den var nysotad. En glödbrand kan ha pågått en tid innan den upptäcktes. Branden påverkade inte produktionen i snickeriet.

Branden har troligen börjat i nocken på yttertaket. Gnistor från skorsten kan ha blåst in under nockplåten och antänt träreglarna.

En bredare nockplåt med en ev. tätning mellan plåtarna minskar risken för att gnistor ska blåsa in under takplåten. En typ av gnistgaller bör monteras på skorstenen.
