Bo Wiberg, räddningstjänsten, ett par dagar efter branden.

Mekanisk verkstad i ett plan. Byggnaden är ca 200 m lång och ca 30 m bred. På den norra gaveln har en tillbyggnad gjorts som är ca 10 x 14 m. I den finns en värmepanna för fliseldning, utrymme för flis samt en cistern för eldningsolja.

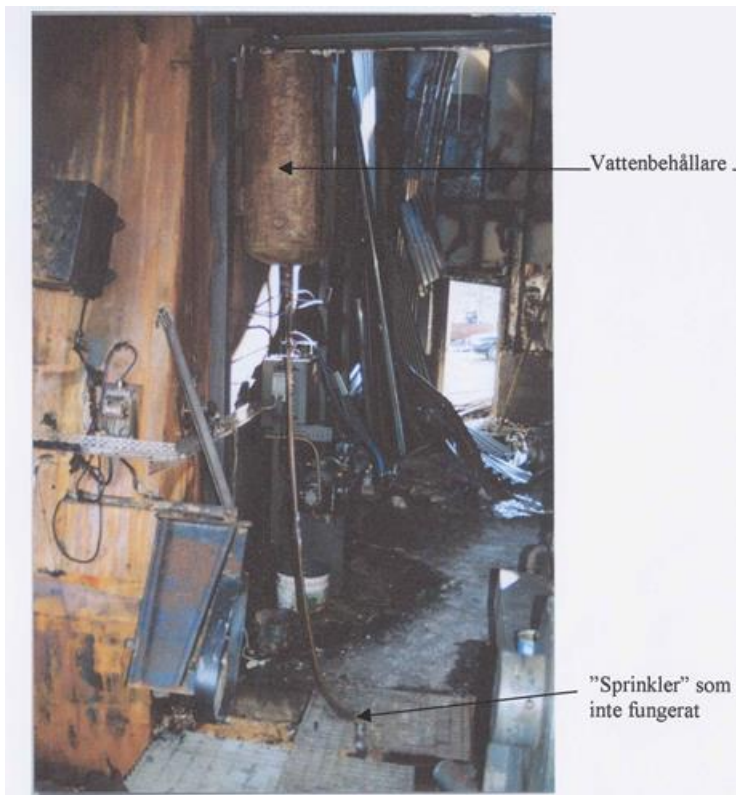
Undersökningen visar att branden troligen börjat i värmepannan, spridit sig i röret för transportskruven till flisbehållaren. Transportskruven har varit avstängd av någon anledning. Kanske stannade den när ägaren stängde av huvudströmmen till pannan vid 14-tiden när det strömmade ut kall luft ur kanalerna. På röret för transportskruven mellan pannan och flisbehållaren finns en typ av sprinkler. Det är en vattenbehållare som är fastsatt på väggen. Från den går en plastslang med klokoppling som är ansluten till en ventil i röret för transportskruven. Denna ventil skall öppnas när en smältsäkring påverkas av värme i röret och släcka ev. brand i

transportskruven. Denna anordning har inte fungerat. Branden har gått förbi och in i flisbehållaren. Flisbehållaren är värmepåverkad på den ena gaveln, där skruven finns samt en bit in på långsidan. Hela röret med transportskruven har också varit utsatt för värme. I pannan finns ingenting annat än lite aska. Branden är koncentrerad till transportskruven och botten på flisbehållarens ena gavel.

Branden har startat i pannan, spridit sig genom röret med transportskruven fram till flisbehållaren.
