ANLEDNING TILL UNDERSÖKNING

Kortslutning i motorvärmakabel.

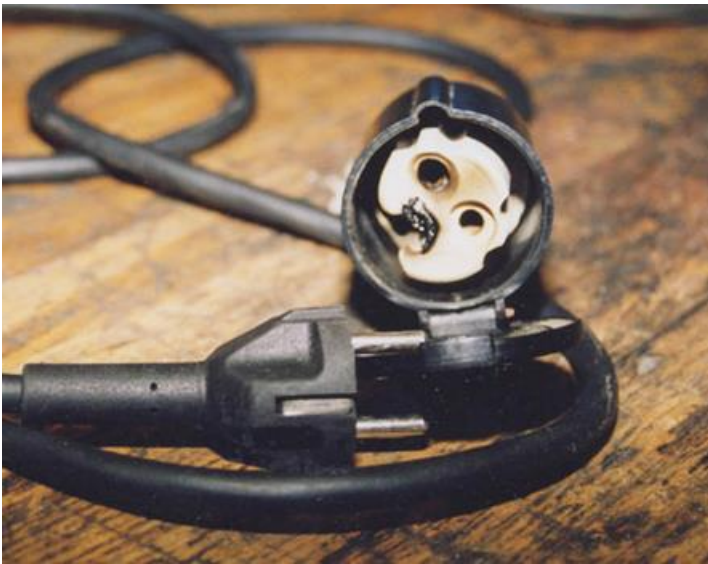
Ägaren redogör för händelseförloppet. Han berättar att han tidigare under vintersäsongen haft problem med vatten i förlängningssladdens honkontakt och därför fått demontera och torka den. Vid tillbudet hade ingen säkring löst ut i gruppcentralen. Man kan se att honkontakten har en kraftig skada efter en ljusbåge, som delvis bränt sönder kontakten. Den fast monterade hankontakten under bilens kofångare är ej skadad, man kan endast se viss blåanlöpning på ett av kontaktstiften. Vid demontering av honkontakten kan man konstatera att en elektrisk överledning mellan en av elledarna och blecket för skyddsjord. Vid kortslutningen har det bildats en kolbrygga i det normalt isolerande plasticskalet.

Förlängningsladdens honkontakt före demontering.

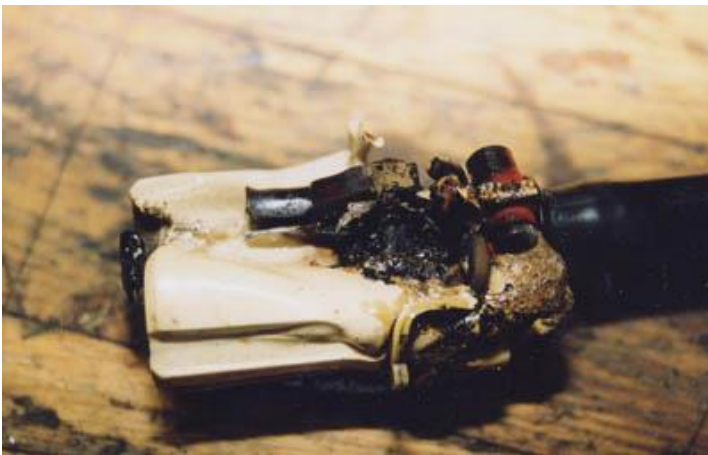
Förlängningssladdens honkontakt har ej varit tät, vilket medfört att fukt har ansamlas i denna. De kryptströmmar som uppstått har utvecklats värme och smält plasticskalet vilket medfört att kolbryggan mellan fas och skyddsjord fungerat som en ledare. Överledningen har gjort kontaktens metalldelar strömförande men har inte varit tillräcklig för att utlösa gruppcentralens säkring.

*Honkontakten efter demontering. Kolbrygga mellan fas och skydds-
jord tillåter elektrisk överledning utan att säkringen löser ut.*
