Brand i ventilationstrumma och tak på företaget X.

En stor industribyggnad med stomme i stål. Ytterväggar bestående av tegel, och tak med tjärpapp och kork, undertak i plåt.

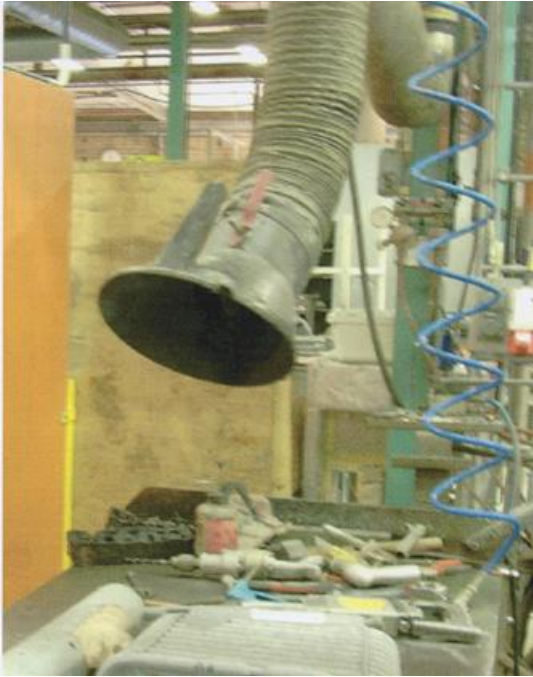
Jag var på plats torsdagen den xx-xx-xx kl. 14:00. Personal följde med runt och visade på de skador som uppstått. Berättade vad som hänt. Man har vid en fast svetsarbetsplats använt en slipmaskin för sliparbete och då har gnistor följt med upp i den punktsug som finns för svetsningen, och har då antänt smuts, damm och andra partiklar. Eftersom det är en utsug så har det blivit som en skorstensverkan, branden har spridit sig vidare i ventilation och sedan fått fäste i taket.

Branden har startat på grund av sliparbete med maskin, gnistor har då följt med upp i punktsug.

*Vid denna arbetsplats skedde arbetet med slipning. Genom denna punktsug gick gnistor upp och antände smuts och damm.*

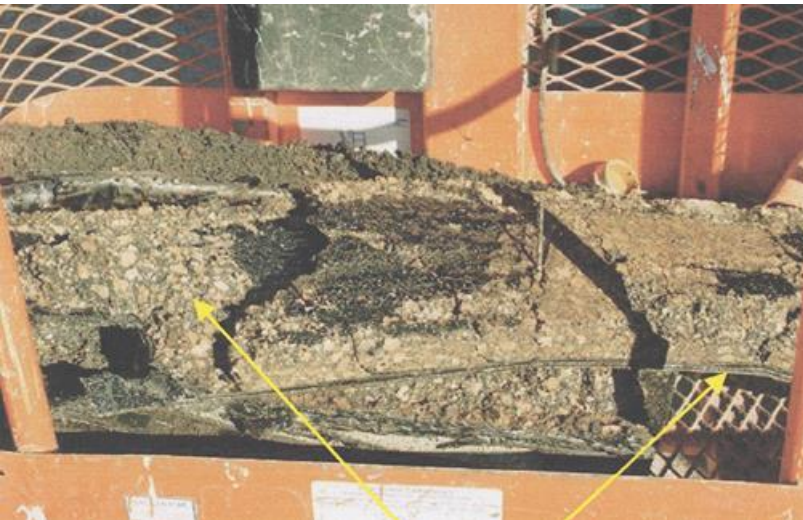
Branden har spridit sig vidare till taket. Där det begränsas till ett par kvm. Är stor risk för brandspridning till övriga taket. Branden kunde spridit sig vidare i ventilationssystemet om inte återvinnings delen som är placerad på taket varit stängd.

*Ytterdelen av taket. Taket består av kork och tjärpapp.*
