ANLEDNING TILL UNDERSÖKNING

Brand på rörfirma.

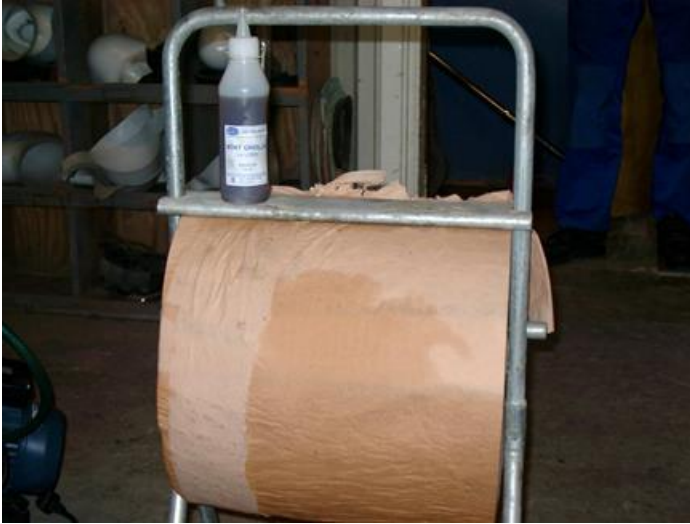
Branden har orsakats på grund av självantändning i papper i kombination med linolja. Enligt uppgift från ägaren har de så länge han jobbat där (cirka 20 år) alltid gjort på samma sätt: Efter att ha tätat rörskarvar och dylikt med lin och linolja har de torkat av händerna på papper och slängt pappret i papperskorgen. Det som var annorlunda vid detta tillfälle var att de hade fått ett större jobb som inneburit att de tre senaste arbetsdagarna monterat en större mängd ventiler. Papperskorgen har därför innehållit en stor mängd linoljeindränkt papper, vilket har förvarats luftigt och med god ventilation då papperskorgen haft små hål i sidorna vilket har ökat risken för självantändning. Litteratur nämner att risken för självantändning är störst under perioden 4-48 timmar. Det stämmer väl överens med att de under de senaste dagarna arbetat ovanligt mycket med linolja.

Linoljan och pappret.

Den här gången slutade tillbudet förhållandevis bra eftersom ägaren återvände till jobbet på kvällen och upptäckte branden i ett tidigt skede. För att minska konsekvenserna om det skulle inträffa igen har ägaren beslutat att skaffa en plåttunna med lock som papperskorg. Han funderade också på att installera ett brandlarm i lokalerna. Han skulle också ta upp händelsen i rörfirmornas branschorganisation. Händelsen har även tagits upp med vår ansvarige för utbildningar i ”Heta Arbeten” så att personer som arbetar på rörfirmor verkligen får kunskaper om riskerna vid hantering av linolja när de utbildas.
