ANLEDNING TILL UNDERSÖKNING

Lägenhetsbrand den xx-xx-xx kl. 16.40.

OBJEKTET

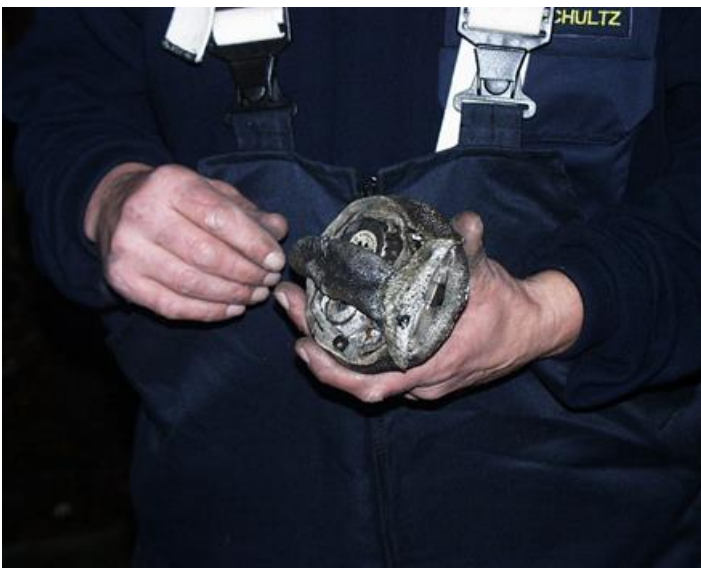
En förutseende lägenhetsinnehavare hade monterat brandvarnare före inflyttning, vilket gjorde att branden upptäcktes på ett tidigt stadium, och skadorna kunde begränsas till startlägenheten.

Lägenhetens brandvarnare, fungerade även efter branden.
