ANLEDNING TILL UNDERSÖKNING

Braskamin som orsakade rökfylld övervåning i villa.

Brandutredare Lars-Inge Wahlström.

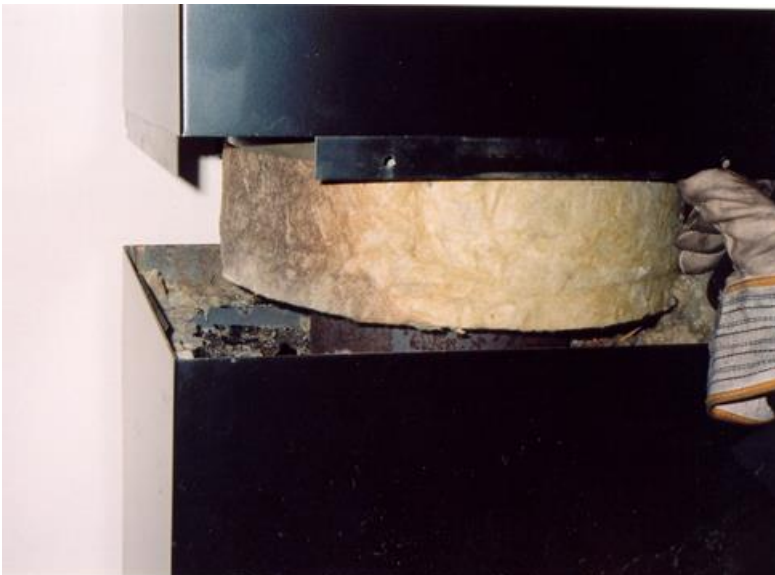
Det har självantänt träbitar som ramlat ner mot själva kaminen.

Troligen av torrdestillering. Samtidigt som det inte är rätt installerat.

Här kan vi se hur det fattas ca 10 cm av isolering runt rökröret.
