ANLEDNING TILL UNDERSÖKNING

Brand i elkontakt den xx-xx-xx på X-skolan

UNDERSÖKNING UTFÖRD AV

Bo Wiberg, räddningstjänsten, den xx-xx-xx.

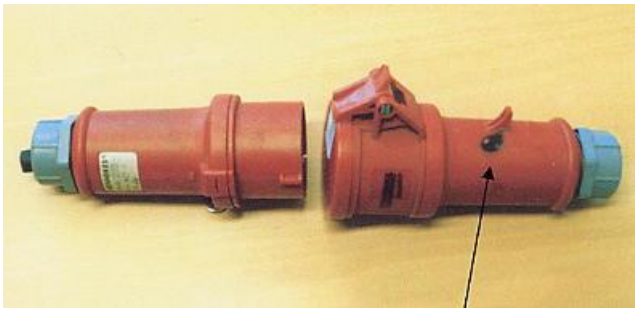
Kontaktidon har blivit varmt på insidan. En trolig orsak är att det varit dålig kontakt på en av kablarnas anslutning på stiftet.

Hål i ytterhöljet.

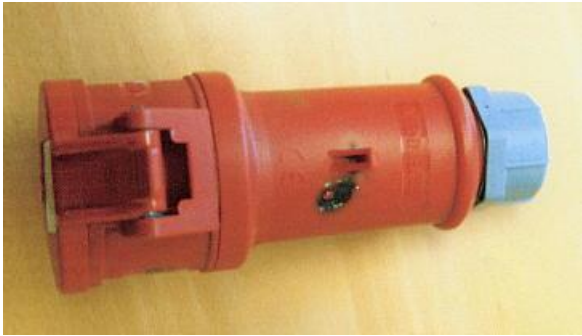
Skruvlös montering av kablarna kanske är en risk att det blir dålig kontakt med stiftet med varmgång som följd.
