ANLEDNING TILL UNDERSÖKNING

Brand i oljefyllad elradiator. Räddningstjänsten larmades inte, undertecknad blev informerad av familjen.

OBJEKTET

Äldre byggnad i 1 1/2 plan. Används som sommarbostad. Byggt med trästomme, träpanel på utsidan.

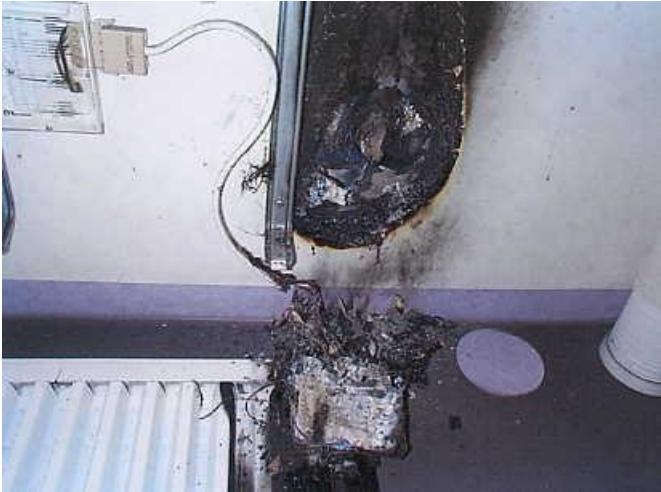
Elradiatorn och bilderna har undertecknad fått av familjen. Väggen i badrummet har brandskador. Den består av våtrumstapet, spånplatta, isolering, trästomme. Branden har gjort ett hål i väggen, en bit av tapeten och spånplattan är bortbränd. Sot på golv, väggar och tak, röklukt i hela huset. Den oljefyllda elradiatorn är 56 cm långt och 50 cm högt. Den har modellbeteckning xxx enligt tillverkaren. Produktinformationen är en etikett som sitter på termostaten, men den har brunnit bort. Oljan är kvar i radiatoren. Elradiatorn har familjen köpt för ca 2 år sedan. Undersökningen av elradiatorn visar att branden börjat i termostaten. Kabeln mellan kopplingsplinten och termostaten har brandskador på utsidan ca 12 cm av längden från termostaten räknat. Av termostaten är det inte mycket kvar. Delar av kretskortet och annat är borta. Brandskadorna är störst där ledaren kommer in till kretskortet.

Branden har pågått någon gång under 2-dagarsperioden. Branden har troligen börjat i plasthöljet runt elkomponenterna på elradiatorn. Orsaken är ett överslag i överspänningsskyddet. Branden har självslocknat.

En gipsskiva som väggmaterial bakom elradiatorn hade kanske minskat skadorna.
