ANLEDNING TILL UNDERSÖKNING

Brand i hotellentré, hotell X.

BYGGNADSTEKNISK BESKRIVNING

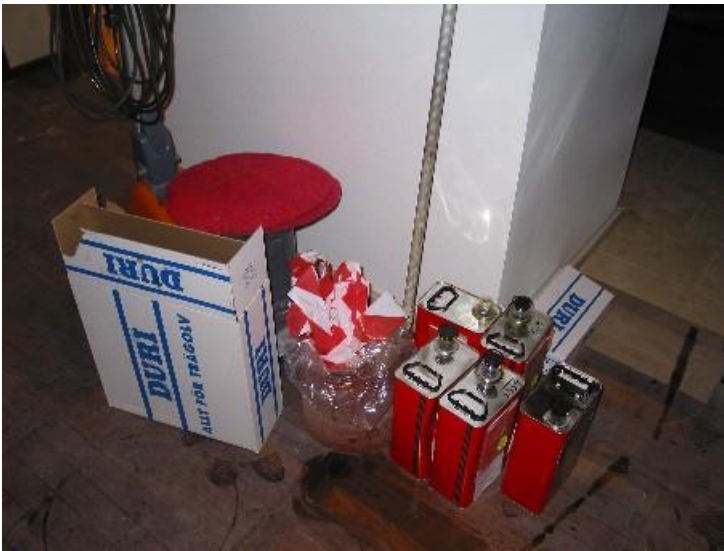
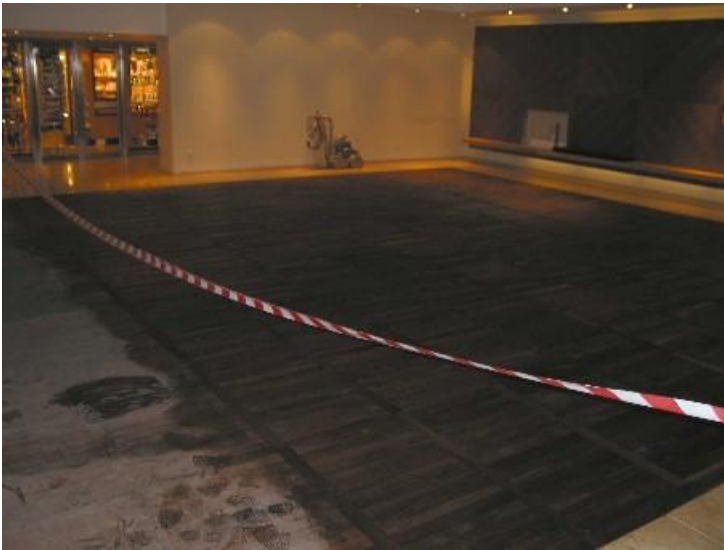
Vid arbete i entréplanet med golvslipning hade slippån lämnats kvar i en säck som flera timmar efter avslutat arbete fattade eld. Personalen försökte släcka med handbrandsläckare men misslyckades. Rökutvecklingen spred sig till restauranglokalen och till hotellets nedre plan. Den brinnande säcken bars ut av brandpersonal och släcktes där. Det automatiska brandlarmet utlöstes både med larmtryckknapp och via rökdetektorer.

Slipning av golv har skett under dagen, golvolja med linolja har använts.

Ytterligare en brand som visar betydelsen av automatisk vattensprinkler i publika lokaler. En så stor hotellfoajé som denna borde ha varit sprinklad liksom hotellet i övrigt. Här hade brandförloppet lätt kunnat tagit en mycket allvarlig vändning. Det är särskilt svårt när huvudentrén och dessutom receptionen slås ut då många söker sig till huvudentrén i händelse av nödutrymning. Vikten av fortlöpande utbildning av samtlig personal på hotell, restauranger och övriga publika lokaler kan inte nog betonas. Lättillgängliga larmrutiner och handlingsplaner underlättar en ofta stressad situation.
