ANLEDNING TILL UNDERSÖKNING

Källarbrand. Brand i pelletbrännare. Den xx-xx-xx klockan 08.50.

UNDERSÖKNING UTFÖRD AV

Bo Wiberg, räddningstjänsten i X-stad. Den yy-yy-yy klockan 10.

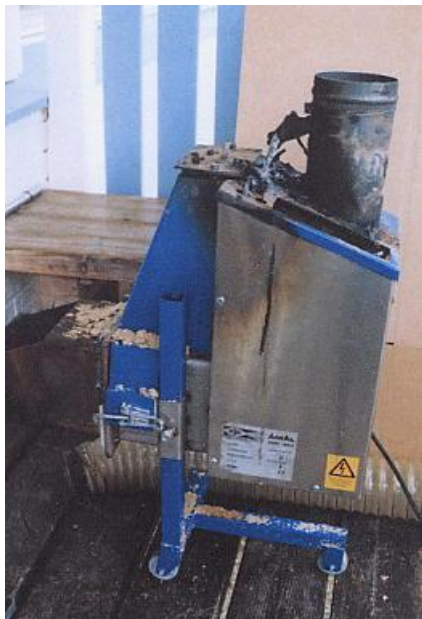
Brännaren är av märke X (identifierat märke). Effekt 18 W, 230 V. Tillverkningsnummer: xxx. Slangen som pelleten rinner genom från pelletbehållaren till pannan har brunnit av, den ska göra det vid brandtillbud, det är OK. Rätt mycket pellet har packats ihop innan brännaren. Vattenbehållaren som ska tömmas och släcka en brand är tömd, vattensäkring har fungerat. Släckeffekten har inte varit så bra pga. att det varit för stor mängd pellet i röret, vattnet har troligen absorberats i pelleten. NN, husägaren, säger att han hört ett "transformatorljud" från elboxen där alla elkomponenter finns, redan kvällen innan händelsen. En fläkt i anläggningen ser ut som den inte fungerat. Rökröret, skorstenen, sotades för två månader sedan. Installatören av anläggningen säger att han tyckte att det var ett dåligt drag i röret vid installationen. Vid mätningar var det ett övertryck istället för undertryck.

En trolig brandorsak är ett elektriskt fel i en av komponenterna i elboxen, fläkten har inte startat. Det dåliga draget kan ha haft en viss inverkan på händelsen.

En större vattenbehållare kanske hade släckt branden.

Kontakt har tagits med installatören, företaget X. Brännaren har på

installatörens bekostnad skickats till tillverkaren, företaget Y, för undersökning av den elektriska installationen. Räddningstjänsten kommer att meddela resultatet. Kopia på rapporten har skickats till: Ulf Erlandsson, räddningsverket, Polisen i X-stad.
