INLEDNING

HÄNDELSEN

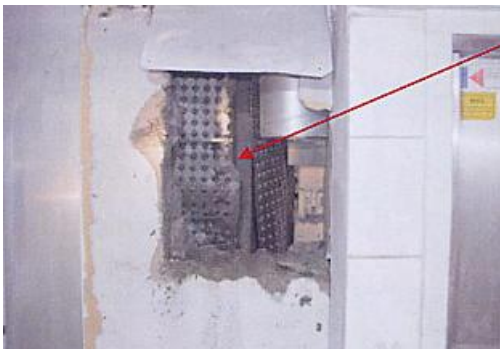
Brännbar fuktspärr fanns i ett av schakten. Brand nr 2 orsakades av glöder från branden dagen innan kunde genom otätheter i ventilationskanalerna komma i kontakt med brännbart material i takkonstruktionen. Firman som installerade ventilationssystemet saknade förmodligen kunskaper för detta arbete och ansvarig bygglärdare/arbetsledare kontrollerade ej installationen. Trots ett felaktigt installerat ventilationssystem har detta blivit godkänt av sakkunnig besiktningsman. Restaurangens spis drevs med gasol, fyra gasolfaskor P-45 (totalt ca 430 liter) via ledning från skåp utomhus. Tillstånd att hantera brandfarlig gas saknades vilket var påtalat vid tidigare brandsyn. Eftersom gasolen stängdes vid huvudavstängningen i ett tidigt skede hade gasen ingen påverkan på det fortsatta brandförloppet.

Ventilationsschakt från köket. Lägg märke till isoleringsmattorna av plast.

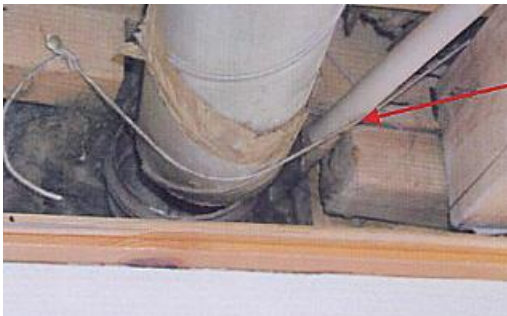
Sotningsväsendet hade vid besiktningen 1998 flera allvarliga anmärkningar på ventilationssystemet. Stora brister i ventilationssystemet upptäcktes även under branden, bl a skarvningen av en ventilationskanal där det fanns en glipa på någon centimeter, kanaler som var skarvade med tejp och upphängda med snöre.

Ventilationskanal i en av lägenheterna. Tejp och snöre talar för sig själv.
