## ANLEDNING TILL UNDERSÖKNINGEN

Brand i restaurangkök.

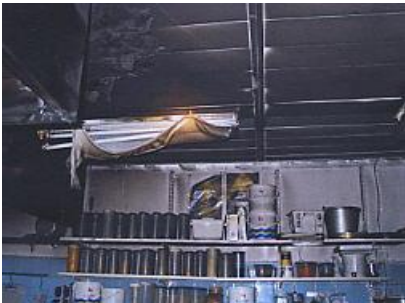
Matoljan på gasspisen antändes till följd av överhettning och överkokning med brinnande olja över spisen och ner på golvet. Vid undersökning av köket konstaterades att köket ej är brandtekniskt avskiljd från övriga restaurangen. Fast släckanläggning saknades vilket är ett krav när brandcellsgräns saknas mellan den publika delen och köket. Personalen saknade även kunskaper hur man hanterar handbrandsläckaren vilket bidrog till att förvärra skadan i köket.

*Lågorna antände även belysningsarmatur i taket.*

Utbildning av personal och installation av en fast automatisk släckanläggning hade förmodligen begränsat skadorna i köket.
