ANLEDNING TILL UNDERSÖKNINGEN

Brand i industri.

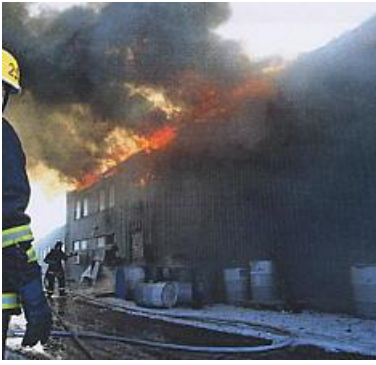
Bilden tagen i ett tidigt skede när rökdykare är på väg in för att hämta ut en gasflaska. Man ser att taket brinner längs hela byggnaden.

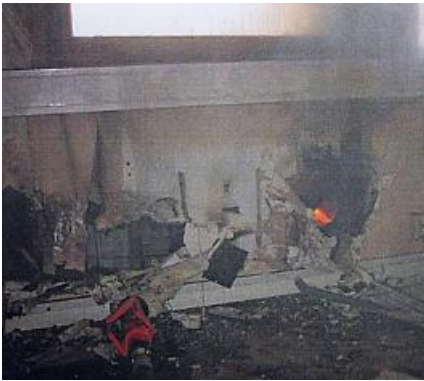
Brandspridning i väggarna.

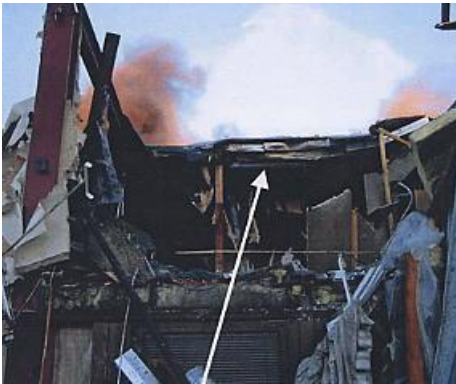
Takkonstruktionen.
