ANLEDNING TILL UNDERSÖKNINGEN

Villabrand den xx-xx-xx klockan 13:34.

OBJEKTET

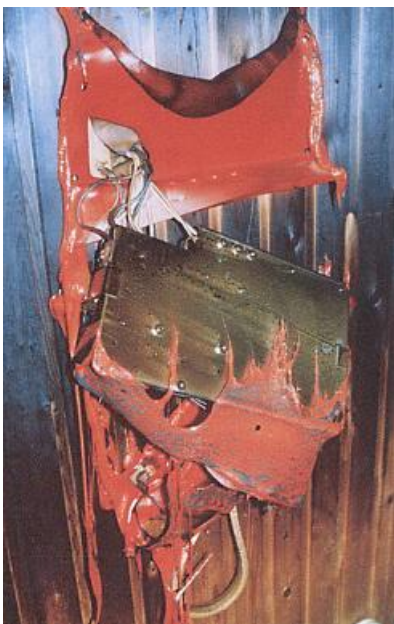
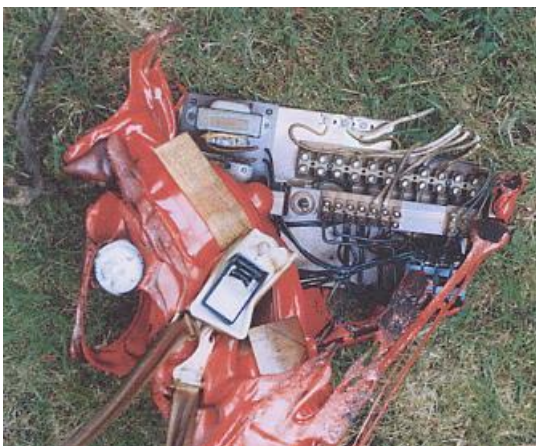
Brandskadeutredning. Han konstaterar att all eldragning och installation är fackmannamässigt utförd. Det finns inget att anmärka på. Ytterhöljet till bastuaggregatets manöverpanel som satt utanför bastun, hade smält ner av värmen från branden. Det hängde på väggen i plasten. Manöverpanelen togs bort och undersöktes av noggrant av besiktningsingenjören. Se bif. bil. Brandskadeutredning.

Undersökningen visar att på manöverpanelen finns en timer, den är tillslagen, bastuaggregatet har alltså startats. Brandorsaken är den att timern har gått igång och startat bastuaggregatet. Värmen har antänt det som låg på aggregatet. Varför strömmen till bastuaggregatet har slagit till finns ingen direkt förklaring till, men två teorier kan vara troliga.

Branden har börjat i bastun. Elen till bastuaggregatet har slagits till och antänt det som funnits ovanpå aggregatet.

Båda bilderna föreställer bastuaggregatets manöverpanel.
